ПРИЧИНЫ  
ПОВРЕЖДЕНИЙ  
ПОРТОВЫХ  
ОГРАДИТЕЛЬНЫХ  
СООРУЖЕНИЙ

Книга посвящена исследованию причин повреждений портовых оградительных сооружений — молов и волноломов. На основе анализа сделаны теоретические и практические выводы, заключающие в себе ряд указаний в области проектирования, строительства и технической эксплуатации оградительных сооружений.

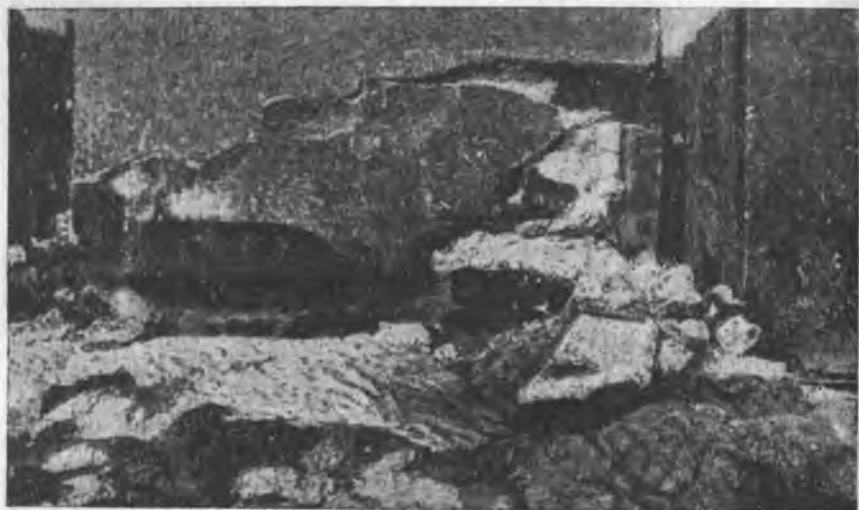
Изучение вопроса показало, что интенсивности повреждений способствовали исключительно сильные морозы зимы 1932/33 г., но основная причина разложения бетона заключалась, очевидно, в малой для агрессивной среды плотности бетона. Недостаточное количество цемента (200 кг на 1 м<sup>3</sup> бетона при его составе 1:3:5), плохой подбор инертных (недостаток самых мелких и средних фракций) и ручная укладка послужили причинами значительной водопроницаемости и, как следствие, химического разложения

Рис. 16. Разрушение массива в Дюнкеркском порту

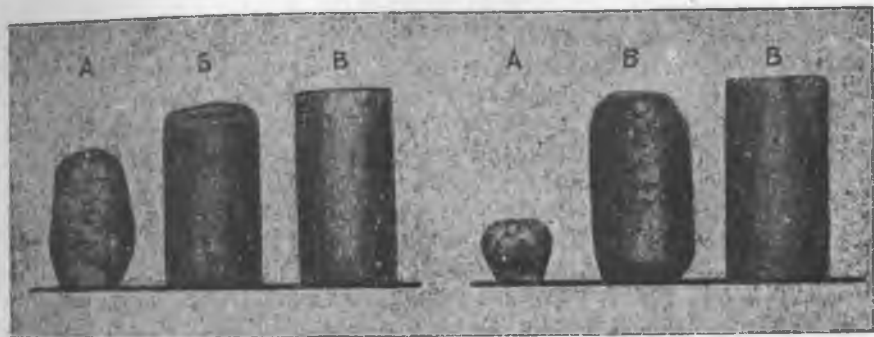
На рис. 17 показан вид цилиндрических образцов  $5 \times 10$  см после 34 (слева) и 48 (справа) месяцев нахождения их в морской воде

Рис. 17. Образцы цементного раствора после 34- и 48-месячного пребывания в морской воде

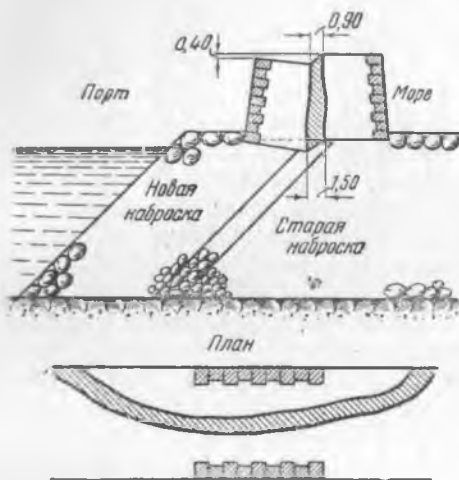
Рис. 20. Деформация мола в Шербурге

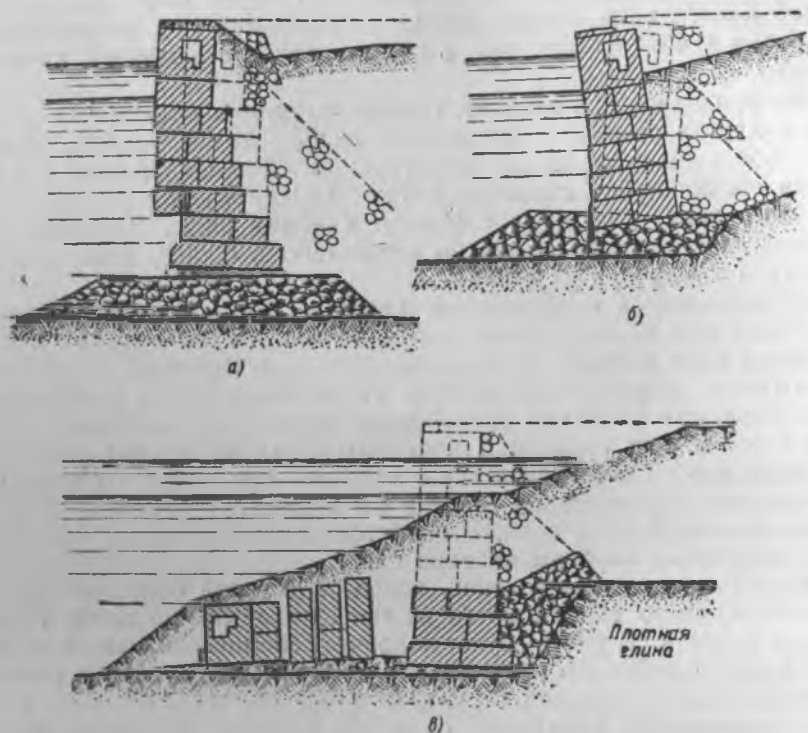
На рис. 22 показаны типичные формы деформации и обрушения в 1923 г. под действием сейсмических сил набережных Йокогамского порта, до этого прослуживавших без дефектов в течение

Рис. 22. Формы деформации и обрушения набережных под действием сейсмических сил

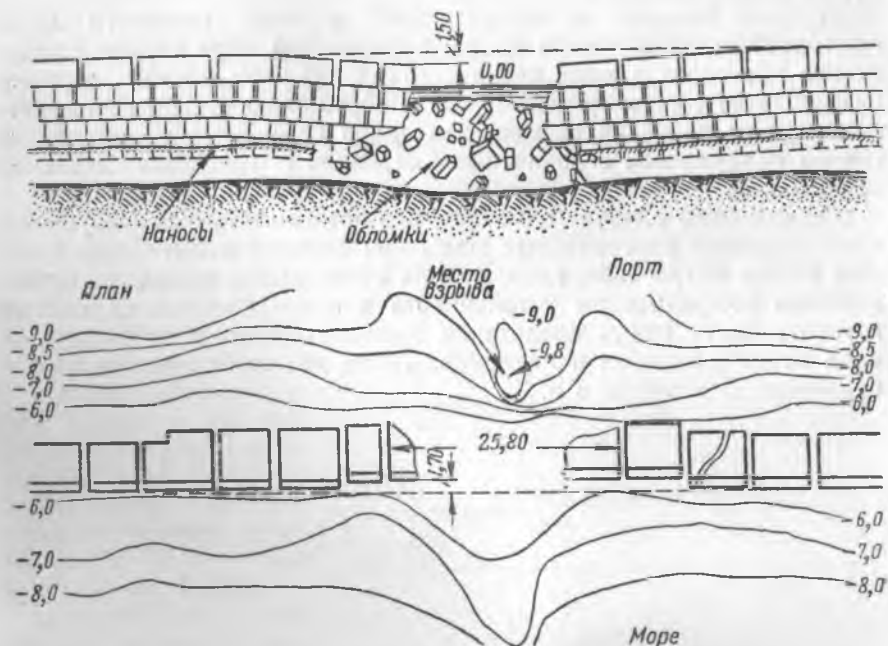
Рис. 25. Вид бреши мола после взрыва

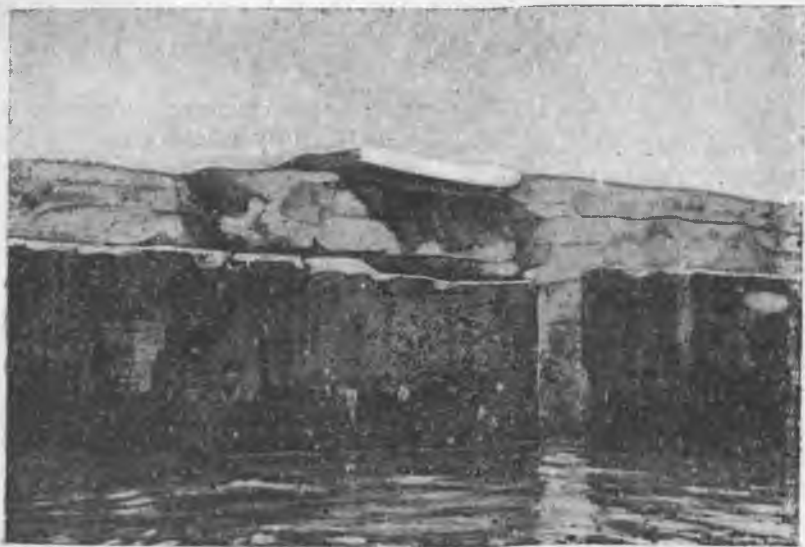
На всех гигантах, за исключением восьми, в надводной стенке имеются поперечные трещины, зачастую сквозные, расположенные преимущественно в средней части; некоторые из них продолжают-ся по телу гиганта.

Рис. 31. Откол и сдвиг парапета у шва гигантов № 19 и 21 (вид со стороны порта)

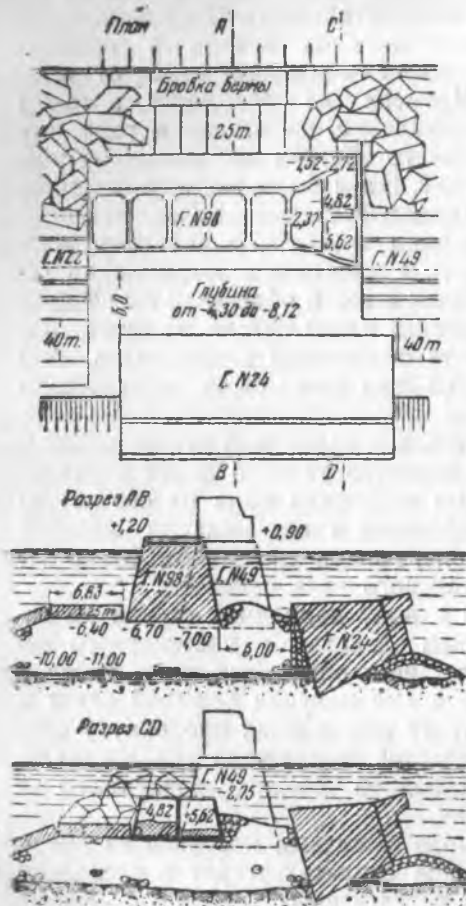
Таким образом, малая брешь была заделана частично. При небольшой зыби волна в порт не попадала, но не был разрешен самый существенный вопрос — возведение надводной стенки, препятствующей проникновению большой волны. Сама заделка не бы-

Рис. 34. Состояние малой бреши

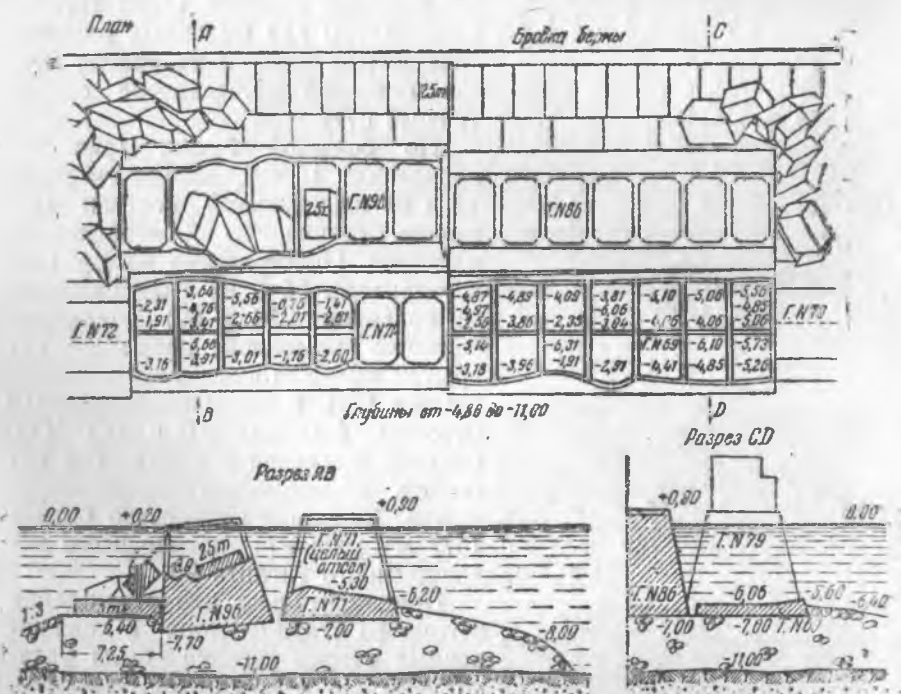
Рис. 35. Состояние большой бреши

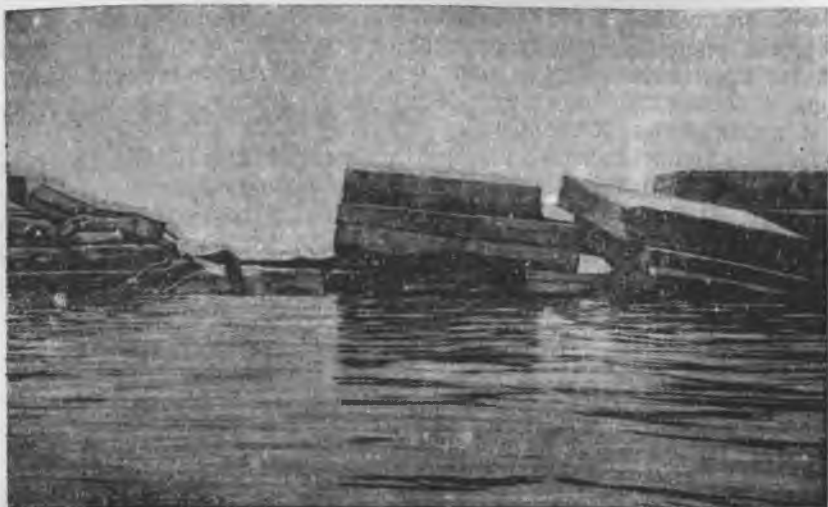
отброски по концам бреши осели в воду; защитные берменные и откосные массивы были оттянуты и расстроены.

Рис. 40. Разрушенная заделка малой бреши

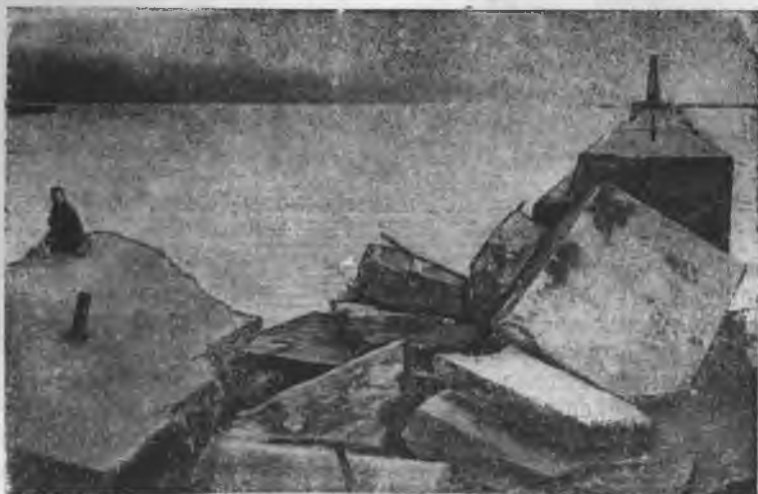
При мартовских штормах поврежденное надводное строение малой бреши было сдвинуто вместе с верхним курсом массивов даль-

Рис. 41. Разрушенная заделка малой бреши

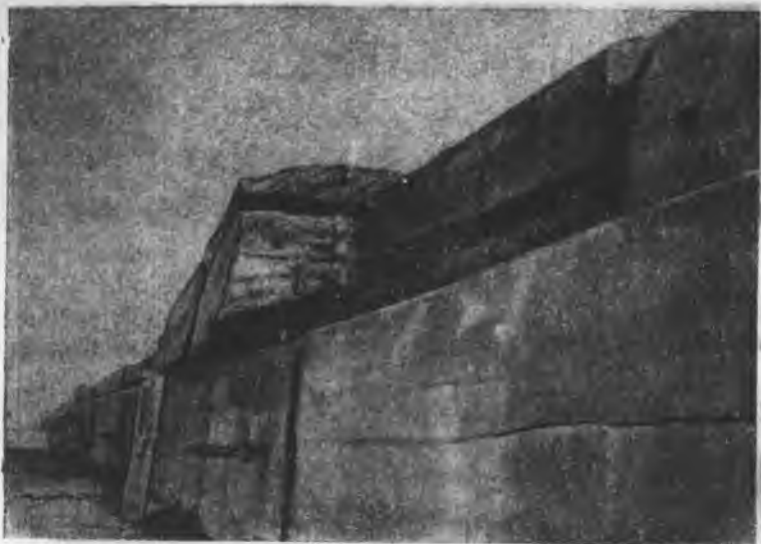
Повреждения северо-западной части заделки большой брешы (у гигантов 69 и 86) аналогичны аварии малой брешы: после первого шторма появились сдвиги и осадки надстройки, отколы бетона и сквозные трещины. Последующими штормами надводная

Рис. 42. Сдвиг парапета по надстройке на большой брешы

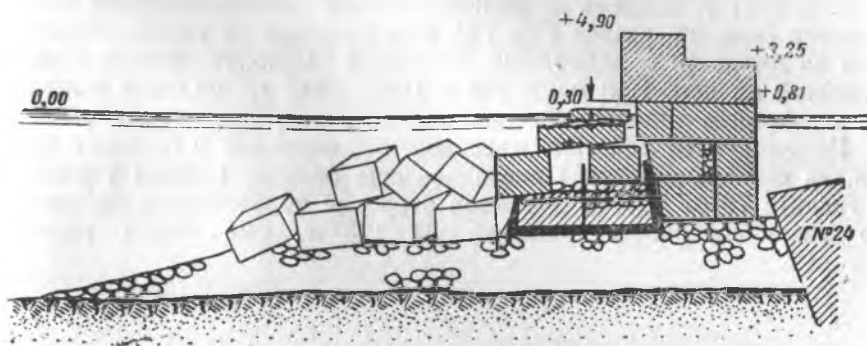
щищенные оттянутыми массивами отброски, размыты, и гигант наклонился в сторону моря; вследствие этого между надстройками

Рис. 45. Повреждение заделки малой брешы

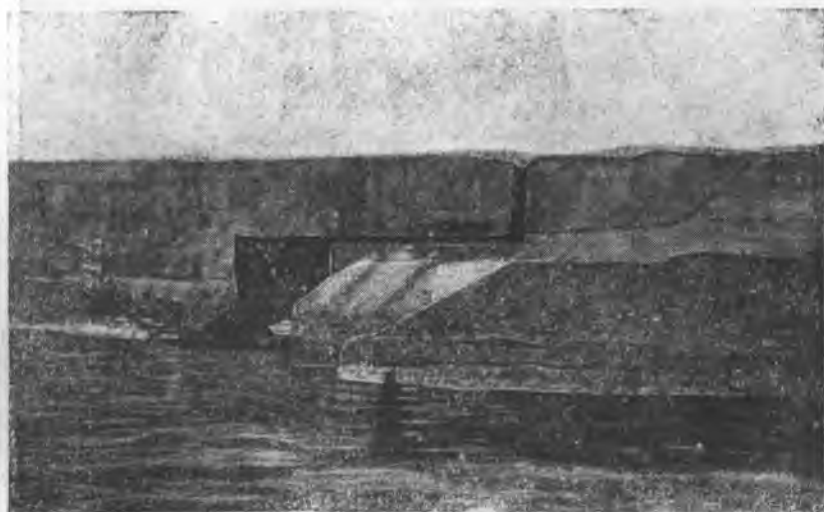
Рис. 46. Брешь в гиганте № 79 (вид со стороны моря)

Разрушающее действие массивов, отброшенных у большой брешы, на смежные гиганты сказалось еще больше, нежели у малой. В гиганте 79 от ударов массивов отброски образовалась постепенно увеличивавшаяся пробоина. В 1937 г. она имела размер

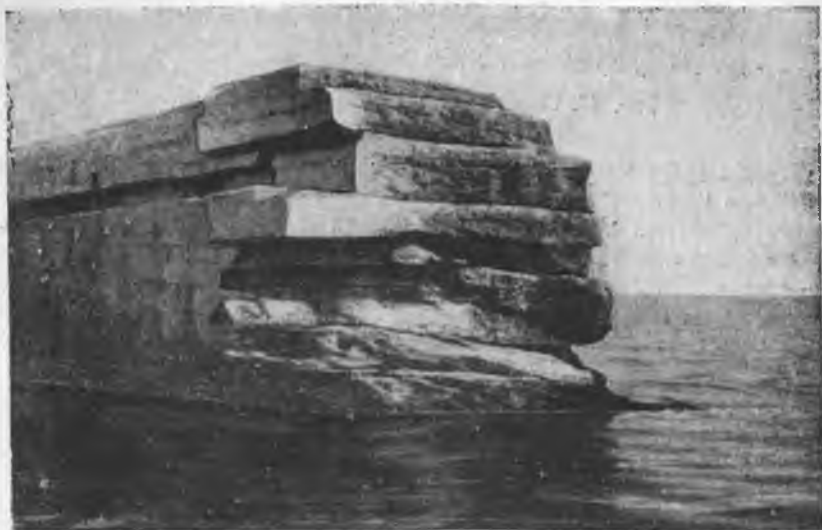
Рис. 47. Брешь в гигантах № 84—75 (вид гиганта № 84 со стороны порта)

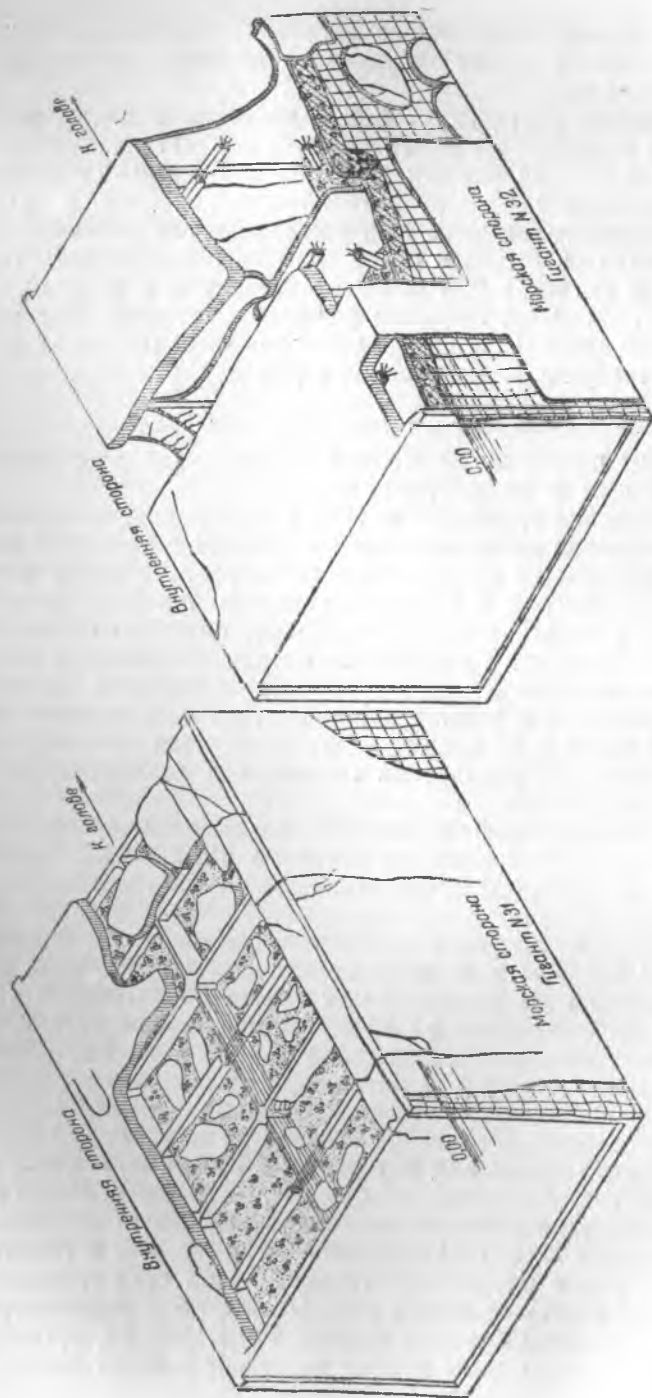
25 см, во время шторма получили у шва между ними большую дополнительную осадку: гигант 31—от 30 до 49 см, гигант 32—от 35 до 58 см. Обследование постели в этом месте показало ее размыв непосредственно у гигантов, в районе их шва (рис. 54). Нельзя точно установить, произошло ли выпучивание постели, так как обнаруженное некоторое ее возвышение с внешней стороны может быть объяснено перемещением камней донной волной, а на внутренней стороне положение постели перед штормом не было зафиксировано. В швах с гигантами 30 и 33 гиганты 31 и 32 осели незначительно — не более, чем на 8 см; таким образом, во взаимном стыке они значительно наклонились. Результатом этого явился сильный нажим их торцов друг на друга, отрыв наружных стенок от бетонного заполнения и разрушение примыкающих к

Рис. 57. Повреждения гигантов № 31 и 32

В частности, разрушение гигантов 31 и 32 явилось дальнейшим развитием последствий аварии 1939 г., неполностью ликвидированных паллиативным ремонтом в 1940—1941 гг. Повреждение гиганта 37 вызвано слабостью перекрывающей бетонной плиты. Образование трещин в стенках гигантов объясняется совокупностью ряда причин конструктивного и строительного характера, о которых сказано ранее. Расстройство швов между гигантами объясняется их конструктивным несовершенством. Оттягивание защит-

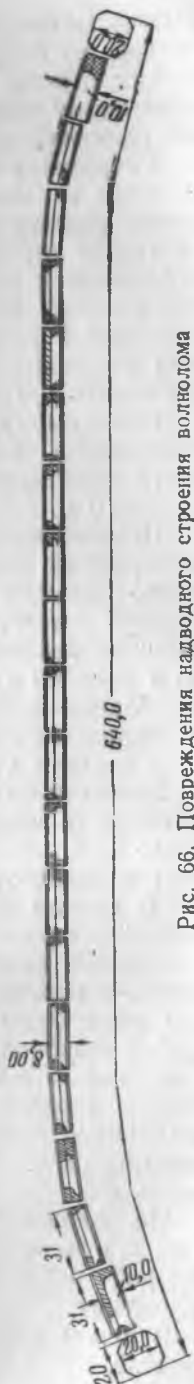
Переходя к анализу причин повреждений, следует прежде всего отметить, что в первоначальном проекте не была учтена необходимость обеспечить правильное (без разбивания) отражение волны от

Рис. 66. Повреждения надводного строения волнолома

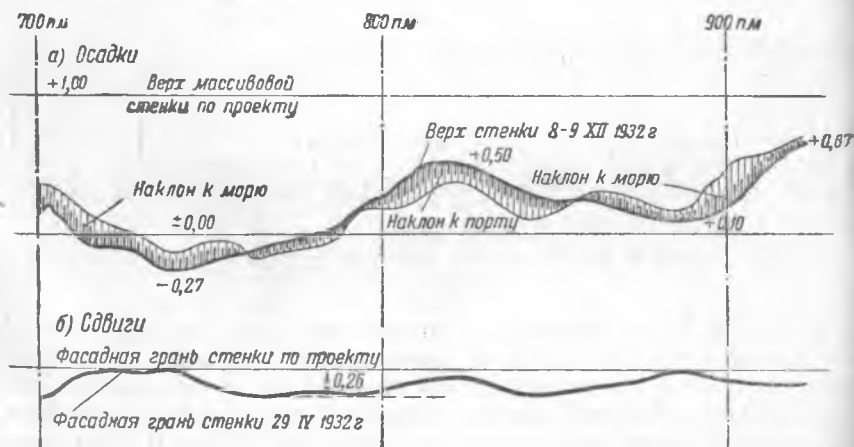
Рис. 79. Осадки и сдвиги на второй ветви волнолома

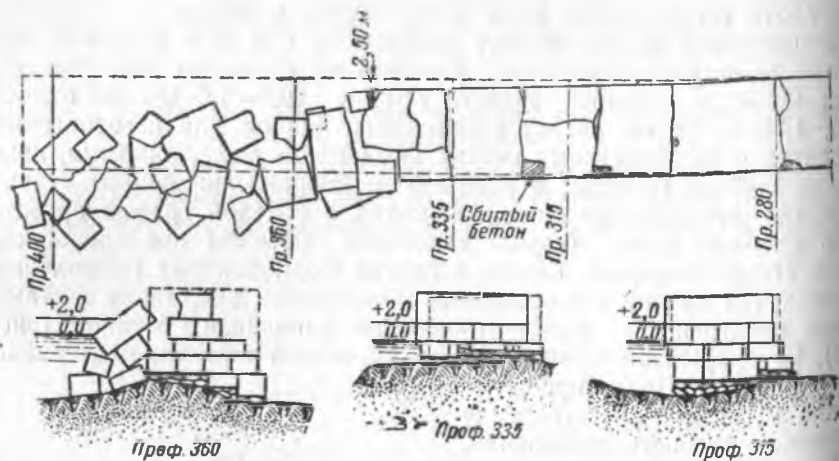
На первом участке (280—335) монолитная надстройка вместе с верхним курсом массивов оказалась сдвинутой внутрь порта. Сдвиг возрастал по мере отдаления от точки 280, вокруг

Рис. 117. Повреждения мола при шторме в декабре 1934 г.

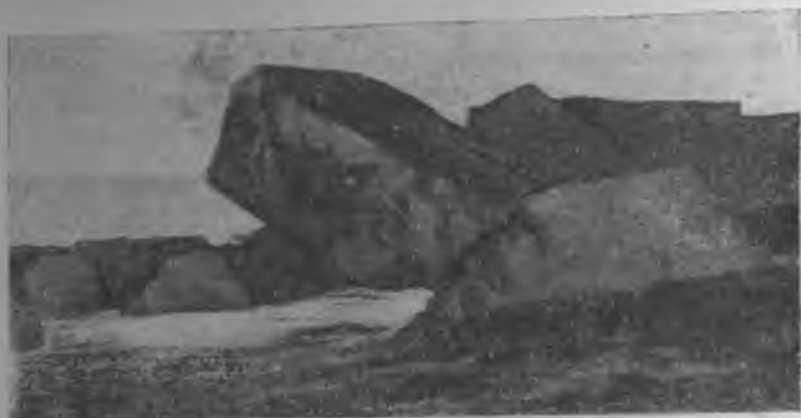
Рис. 118. Обломки мола после аварии

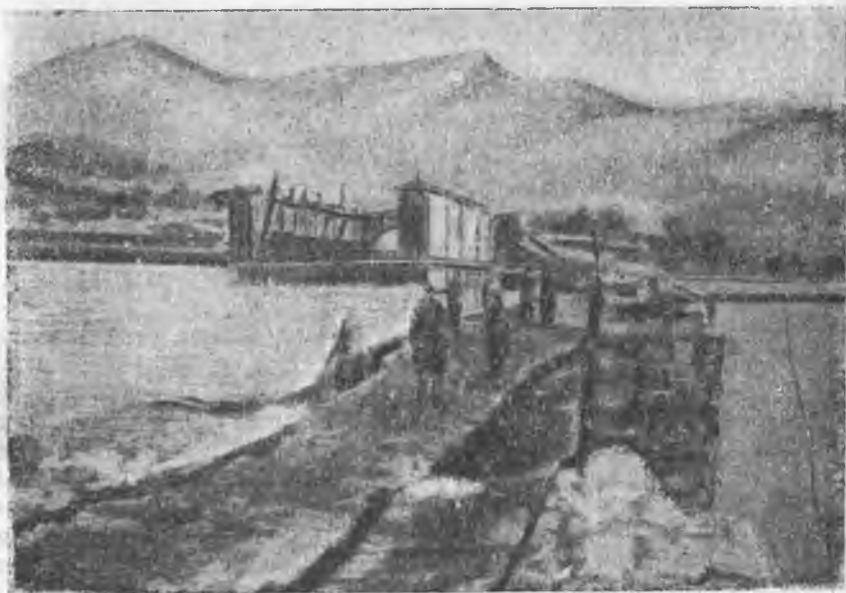
Рис. 125. Трещина в надстройке мола

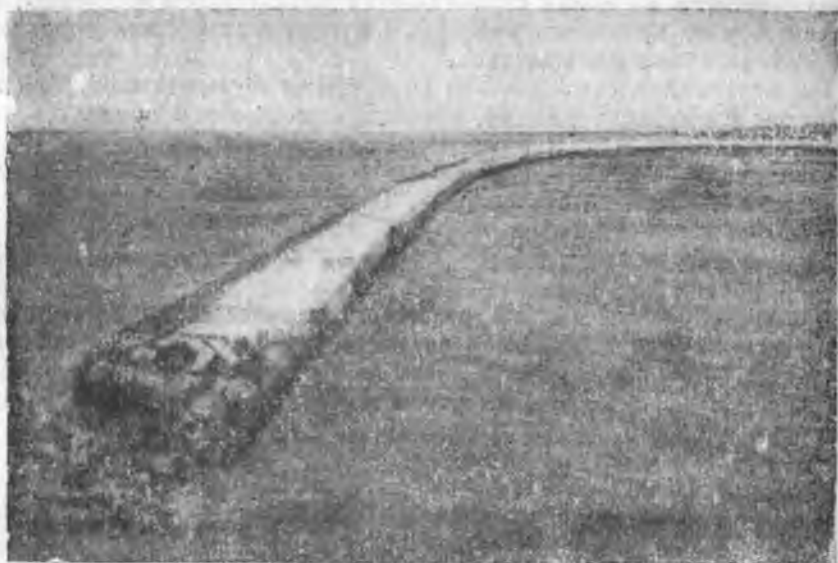
Рис. 134. Повреждения надводной стенки мола

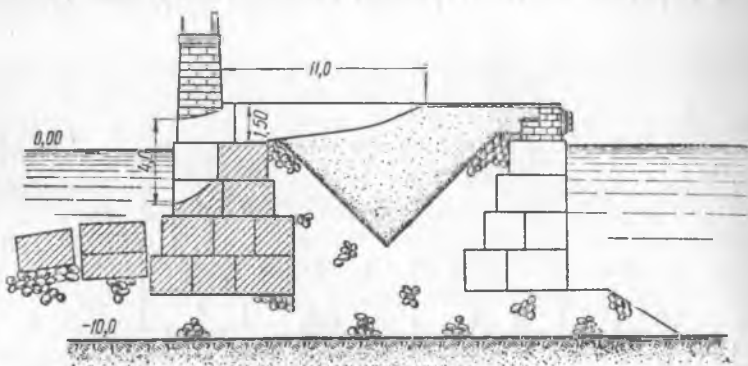
Рис. 141. Брешь в оградительной стенке мола

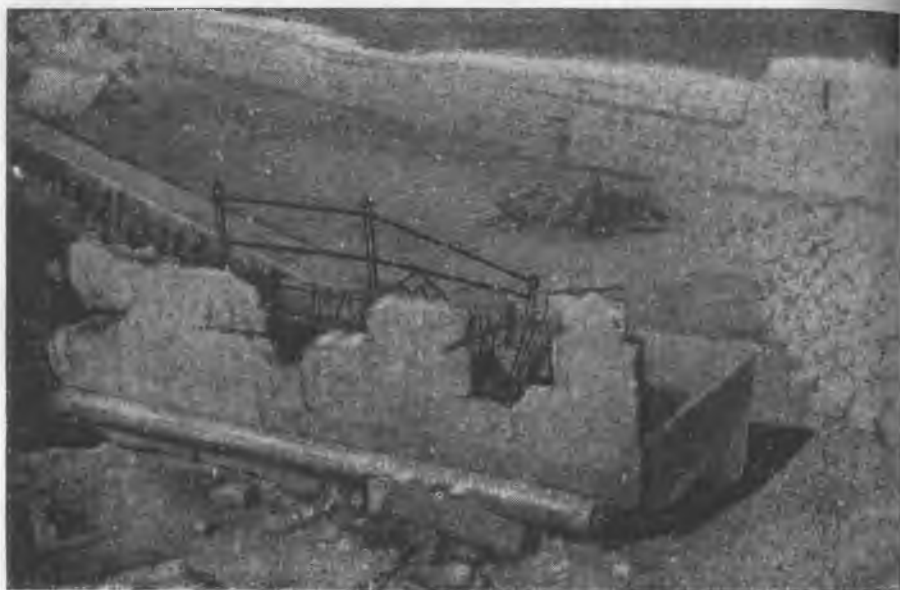
Рис. 145. Обломок парапета, снесенный взрывом мины

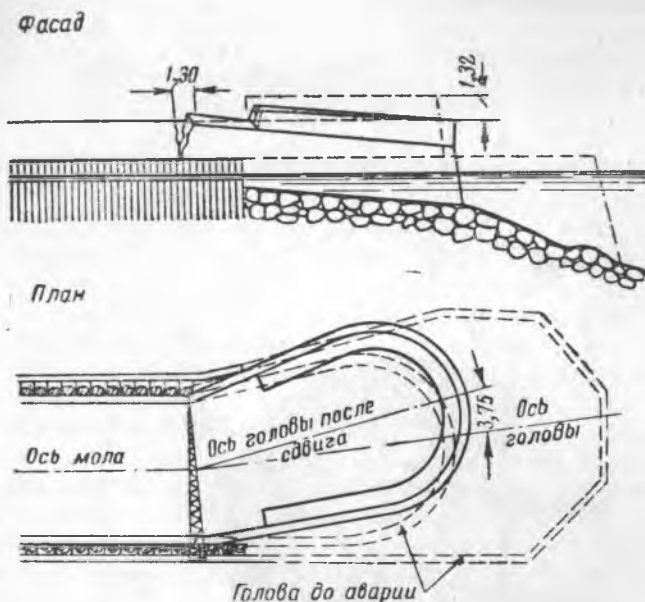
Рис. 166. Голова мола после аварии 1901 г.

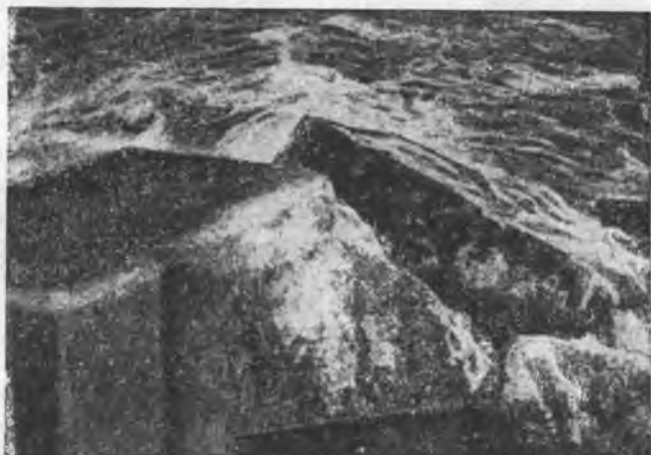
Рис. 191. Взаимное изнашивание двух массивов

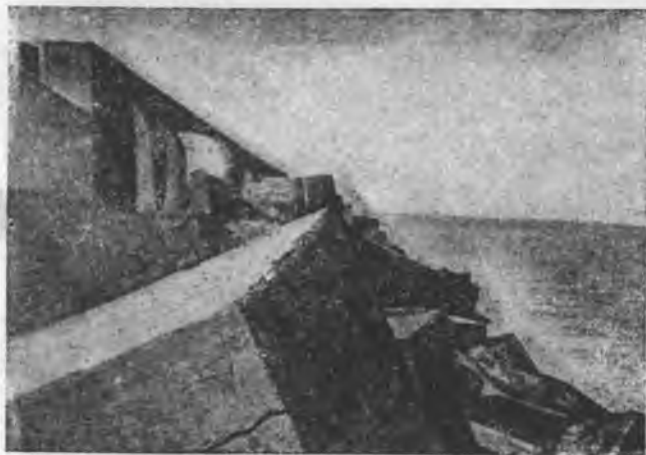
Рис. 192. Начало расслаивания массива

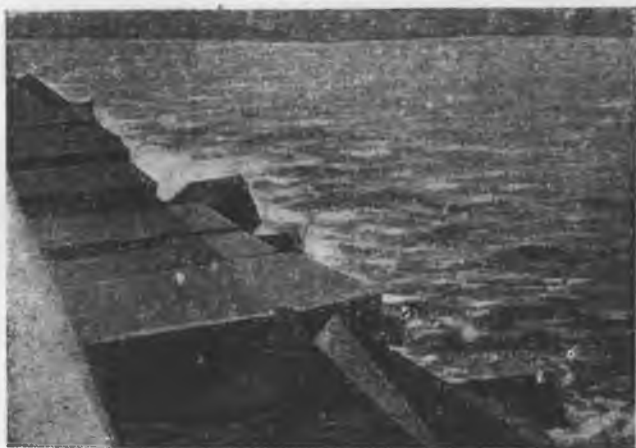
Рис. 193. Расслаивание массива

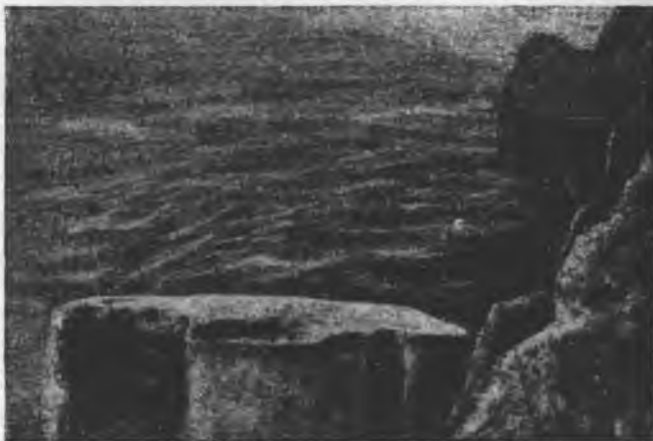
Рис. 194. Повреждения массива в районе пазов

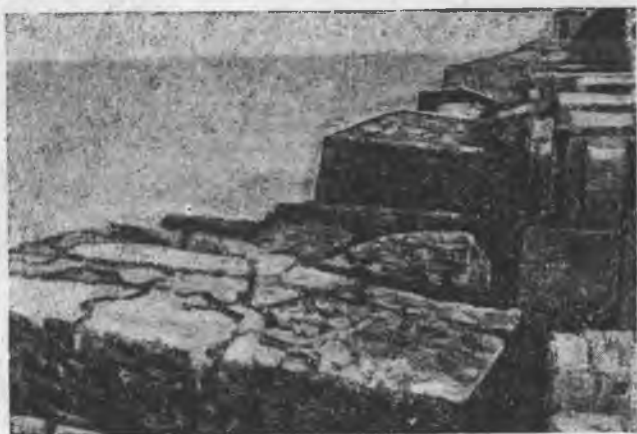
Рис. 195. Трещины в бутовом массиве
