ПРИЧИНЫ  
ПОВРЕЖДЕНИЙ  
ПОРТОВЫХ  
ОГРАДИТЕЛЬНЫХ  
СООРУЖЕНИЙ

Книга посвящена исследованию причин повреждений портовых оградительных сооружений — молов и волноломов. На основе анализа сделаны теоретические и практические выводы, заключающие в себе ряд указаний в области проектирования, строительства и технической эксплуатации оградительных сооружений.

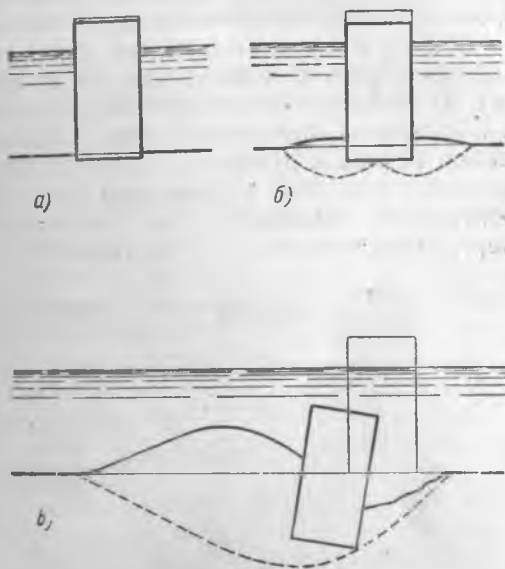
В первой стадии под действием нагрузки, не превосходящей практической несущей способности грунта, происходит его уплотнение в основании стенки и небольшая ее осадка (рис. 1-а). Если нагрузка увеличивается, то при некоторой ее величине грунт под подошвой стенки начинает разрушаться и в его массиве происходят небольшие смещения, а по бокам стенки — незначительные выпучины (рис. 1-б). Сначала смещения невелики и появляются беспорядочно в разных местах, еще не образуя сплошных поверхностей, но затем, по мере развития этой второй стадии деформации, отдельные площадки сдвига сливаются в сплошные криволинейные поверхности. Наступает момент неустойчивого

Рис. 1. Схемы деформации стенки и грунта в ее основании

равновесия стенки, когда дополнительная нагрузка вызывает резкий сдвиг в сторону большого массива грунта вместе со стенкой; впереди нее образуется высокий вал выпертого грунта. Это третья стадия деформации. Стенка при этой стадии деформации (рис. 1-в) как бы проваливается или получает «просадку», в отличие от небольших «осадок» в течение первых двух стадий деформации.

Возведение молов и волноломов непосредственно на илистых грунтах всегда вызывает значительные деформации основания. Зачастую деформации принимают аварийный характер, подобный изображенному на рис. 1-в, и приводят к обрушению сооружения.

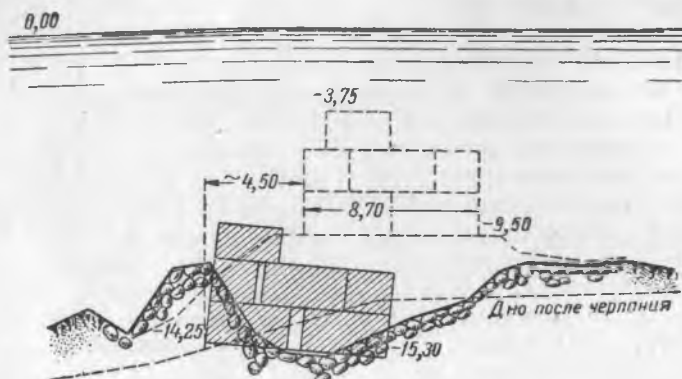
Осадки и смещения первой фазы испытывают все оградительные сооружения, возводимые на сжимаемых (нескальных) грунтах. В дальнейшем изложении приведено много примеров молов и волноломов, испытавших без существенных повреждений деформации первой и начального этапа второй стадии. В качестве классических примеров деформации третьей стадии могут послужить обрушение головного ряжа Западного волнолома Ревельского порта, опустившегося 10 августа 1912 г. под действием веса над-

Рис. 2. Осадка пробного бычка

стройки под воду и сдвинувшегося в сторону на 2,36 м, и просадка на 5,80 м в 1928 г. частично сложенного пробного бычка удлинения нефтяного мола в одном из портов, также сопровождавшаяся сдвигом до 4,50 м (рис. 2). Аварийные просадки третьей стадии описаны помимо этого в пп. 14, 25, 37, 40 и др.

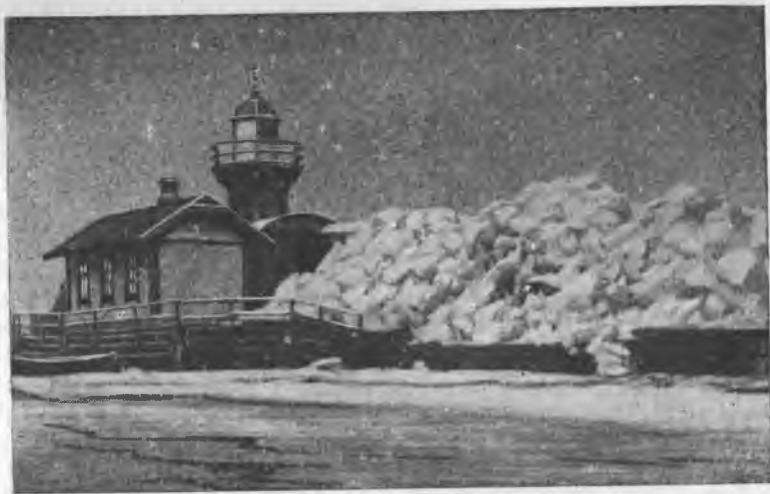
Вертикальные нагрузки от нагромождения льда на сооружение при навале могут достигать нескольких тонн на  $1 \text{ м}^2$  его поверхности. Представление об этом дает рис. 15, на котором видны глыбы льда, всплывшего на верх мола.

Рис. 15. Нагромождение льда на молу

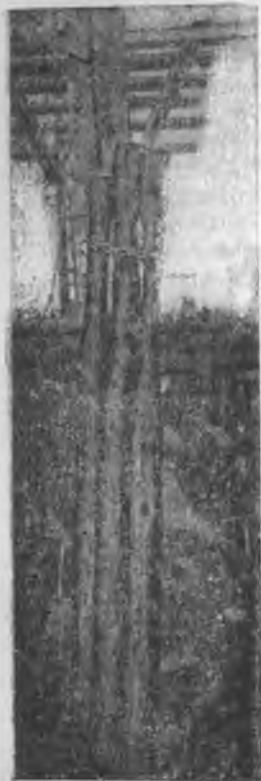
Сваи, подверженные действию ракообразных, постепенно уменьшаются в диаметре, причем в некоторых районах это уменьшение достигает нескольких сантиметров в год. На рис. 18 показаны вытасненные сваи сплошного ряда, потерявшие за несколько лет местами до двух третей своего диаметра.

Рис. 18. Повреждение ракообразными древоточцами свай сплошного ряда

строительстве были испытаны многочисленные и разнообразные методы защиты: обугливание, осмолка, покрытие различными составами; обивка гвоздями и металлическими полосами; обшивка стальными, цинковыми, медными листами; облицовка чугуном и бетоном. Все эти методы оказались либо вовсе неэффективными, либо обеспечивающими 10 — 15-летнюю сохранность дерева ценою слишком высоких затрат (обивка медью или цинком, устройство бетонных оболочек).

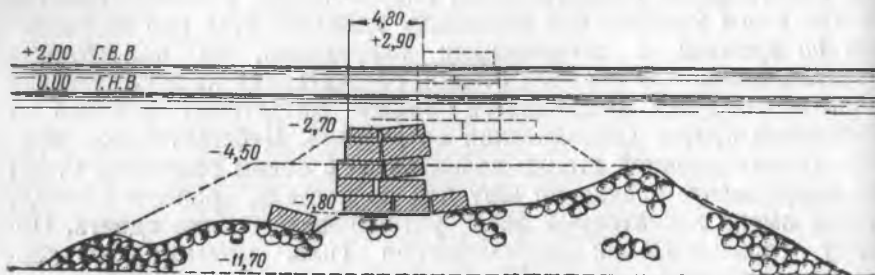
Здесь, так же как и в примере п. 24, причиной аварии послужили сдвиг и осадка слабых подвижных аллювиальных грунтов под сооружением. Каменная наброска постели, сохранив свои боковые границы, дала значительную осадку. Эта осадка в местах

Рис. 21. Деформация мола при землетрясении

максимума превысила 5 м. На такую же, примерно, величину, увлеченная сдвинувшимся в ту же сторону грунтом в ее основании, стенка сместилась к морю. Размер деформации на разных участках мола был различным: он возрастал по мере увеличения толщины слоя слабого грунта между низом постели и поверхностью подстилающего скального грунта.

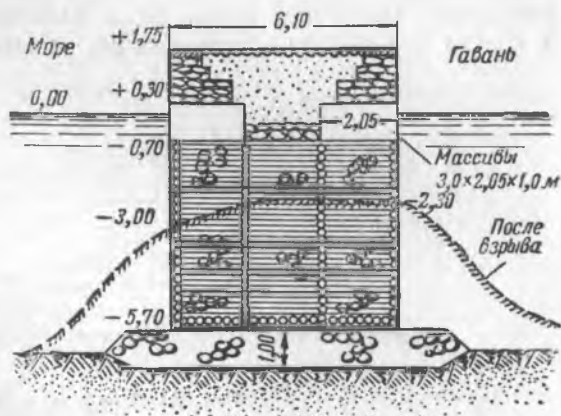
Наоборот, сооружение ряжевого или свайного типа, не имеющее сплошной бетонной или каменной надстройки, легко может быть повреждено подрывом фугасов, заложенных внутри него у горизонта воды. Таким путем было образовано в 1915 г. несколько брешей длиной по 40—140 м в свайных оградительных сооружениях одного из портов. Приведем другой случай подобного разрушения мола, на этот раз — ряжевой конструкции. Здесь на протяжении мола в 637 м в 14 местах были взорваны фугасы весом, примерно, в 200—500 кг, в результате чего было разрушено 177 погонных метров и повреждено 114 погонных метров сооружения. Характер разрушений показан на рис. 23.

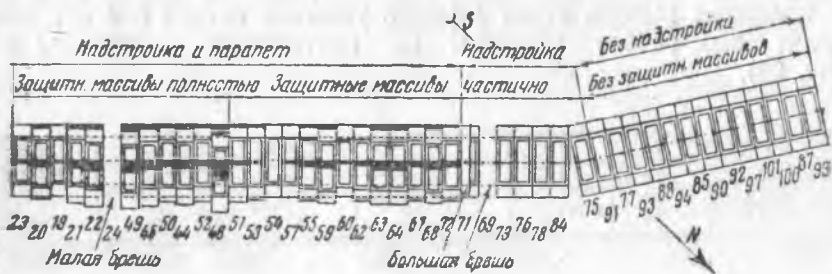
К 1919 г. были установлены и заполнены все 45 гигантов (включая разбитые 69 и 71). Остальные работы доведены до состояния, указанного на схематическом плане (рис. 29). Недостроенный волнолом в 1919—1921 гг. подвергся действию сильных штормов и потерпел значительные повреждения.

Все гиганты, имевшие надстройку с парапетом, за исключением головного и 54, получили наклон внутрь порта, доходивший до 6°, и сдвиг в ту же сторону до 1,90 м. Гигант 24 вместе с надстройкой и парапетом во время шторма 25 января 1921 г. был опрокинут и отброшен внутрь порта на расстояние около 10 м от первоначального месторасположения. Этим повреждением был образован в теле волнолома второй аварийный участок — «малая брешь». Гиганты 48, 49 и 68 оказались стоящими на краю внутренней бермы постели и находились под угрозой опрокидывания. Головной гигант лишь незначительно наклонился внутрь порта.

Гиганты с надстройкой, но без парапета, получили также лишь небольшие наклоны и сдвиги. Гиганты без надстройки деформаций не имели. Наружная берма и откосы постели на всем протяжении от юго-восточной головы до угла поворота волнолома оказались

Рис. 29. Схематический план волнолома

размытыми. Защитные массивы осели или были оттянуты в море. Внутренняя берма деформировалась.

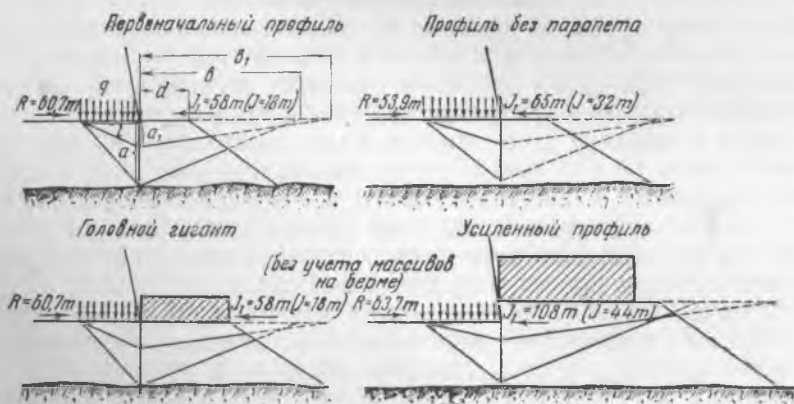
На рис. 33 графически изображены взятые из табл. 2 результаты расчетов подсыпки на выпирание. Рисунок дает наглядное подтверждение сделанному выводу о причине аварии: условия устойчивости подсыпки первоначального основного профиля волнолома резко отличаются (в худшую сторону) от аналогичных условий для остальных профилей как по превышению сдвигающей силы над допустимой, так и по недостаточности ширины бермы.

Рис. 33. Схемы расчета на выпирание подсыпки

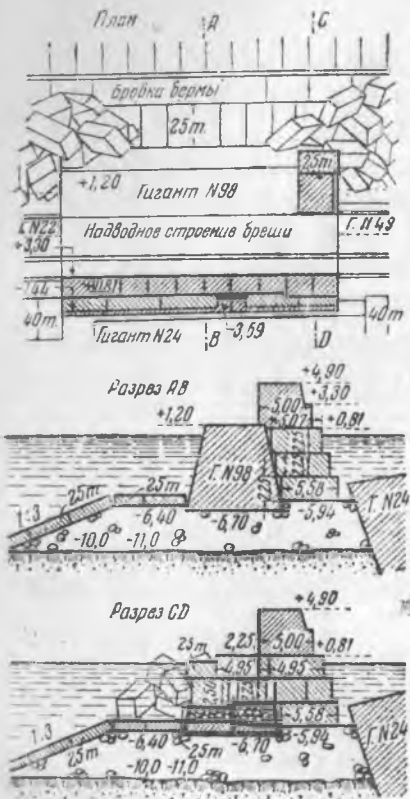
Рис. 36. Заделка малой бреши в 1929 г.

По малой бреши (рис. 36) позади гиганта 98 и вплотную к нему возведена стенка из трех курсов 60—80-тонных массивов, основанная на каменной подсыпке. В поврежденный крайний отсек гиганта установлены два фасонных массива, перекрытых третьим на уровне курсов основной массивовой стенки (разрез CD).

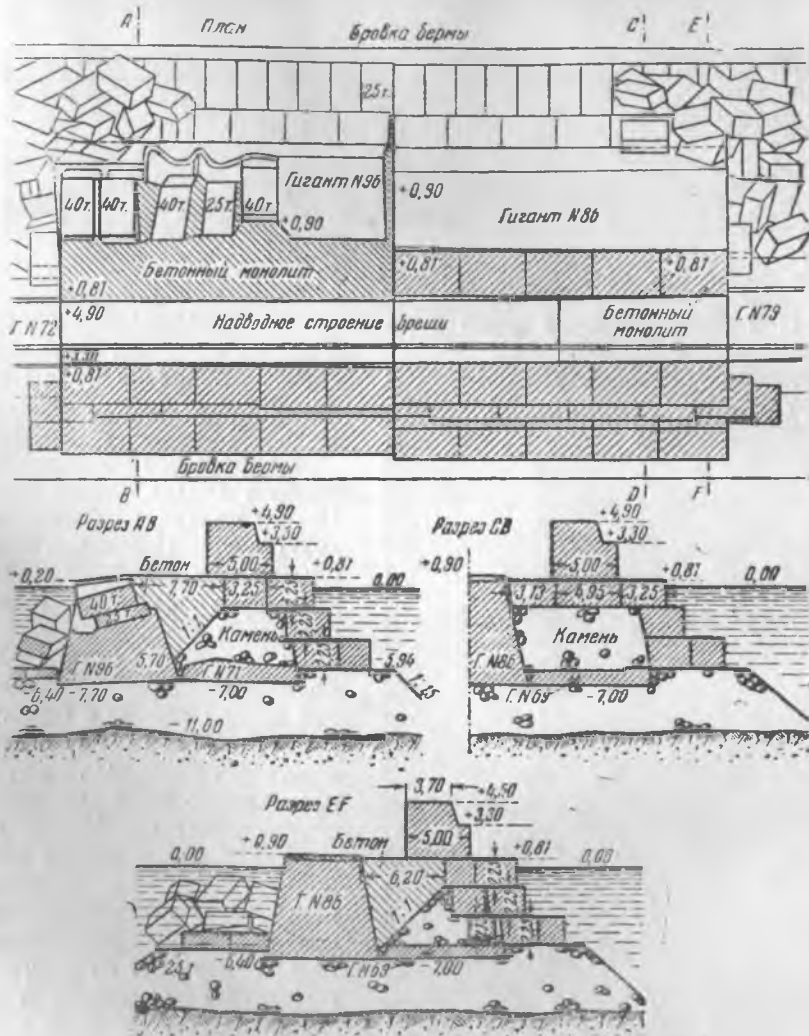
Рис. 37. Заделка большой брешы в 1929 г.

По большой бреши (рис. 37), аналогично малой, позади гигантов 71 и 69 на каменной постели возведена стенка из 60—80-тонных массивов. Пространство между ней и гигантами 86 и 96 (над разбитыми гигантами 71 и 69) заполнено частично каменной наброской, закрытой 60—80-тонными массивами (разрез CD), и частично подводным бетоном (разрезы AB и EF). Последний применен в местах, где каменное заполнение было бы ненадежно. Основное количество бетона (577 м<sup>3</sup>) уложено позади всего поврежденного гиганта 96.

Предварительно для ограждения бетона со стороны моря в поврежденные отсеки гиганта были установлены 40- и 25-тонные массивы, промежутки между которыми заделаны бетоном в мешках. С этой же целью с боков бетонируемого пространства установлены при помощи пловучего крана большие деревянные щиты.

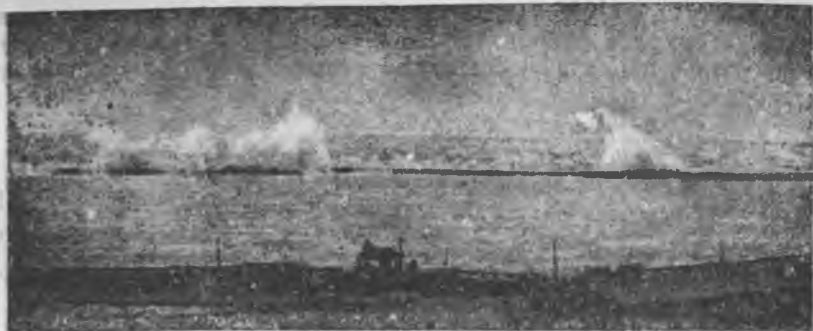
Рис. 38. Волнение при шторме 31 марта 1931 г.

ку. При перекачивании через парпет волна переливалась сплошной массой, почти не давая брызг. Всплески волны достигали огромной высоты (рис. 38).

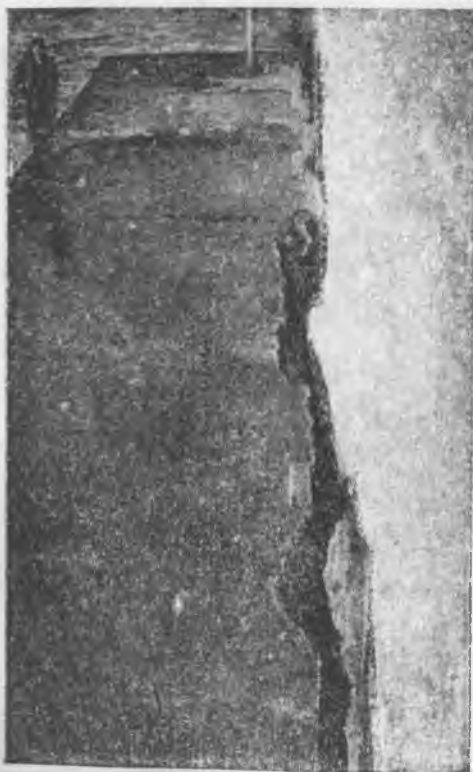
Рис. 39. Щель между гигантом № 98 и надводной стенкой

В январский шторм надводная стенка-заделка малой бреши вместе с верхним курсом 60—80-тонных массивов сдвинулась внутрь порта до 36 см и получила осадку до 17 см. Между гигантом 98 и надводной стенкой образовалась широкая щель (рис. 39); обе половины надстройки сместились независимо друг от друга. В результате смещений и заклинивания надводные стенки бреши и смежных гигантов получили у швов трещины и клинообразные отколы бетона по всей высоте надстройки на протяжении до 6 м от швов. Массивы

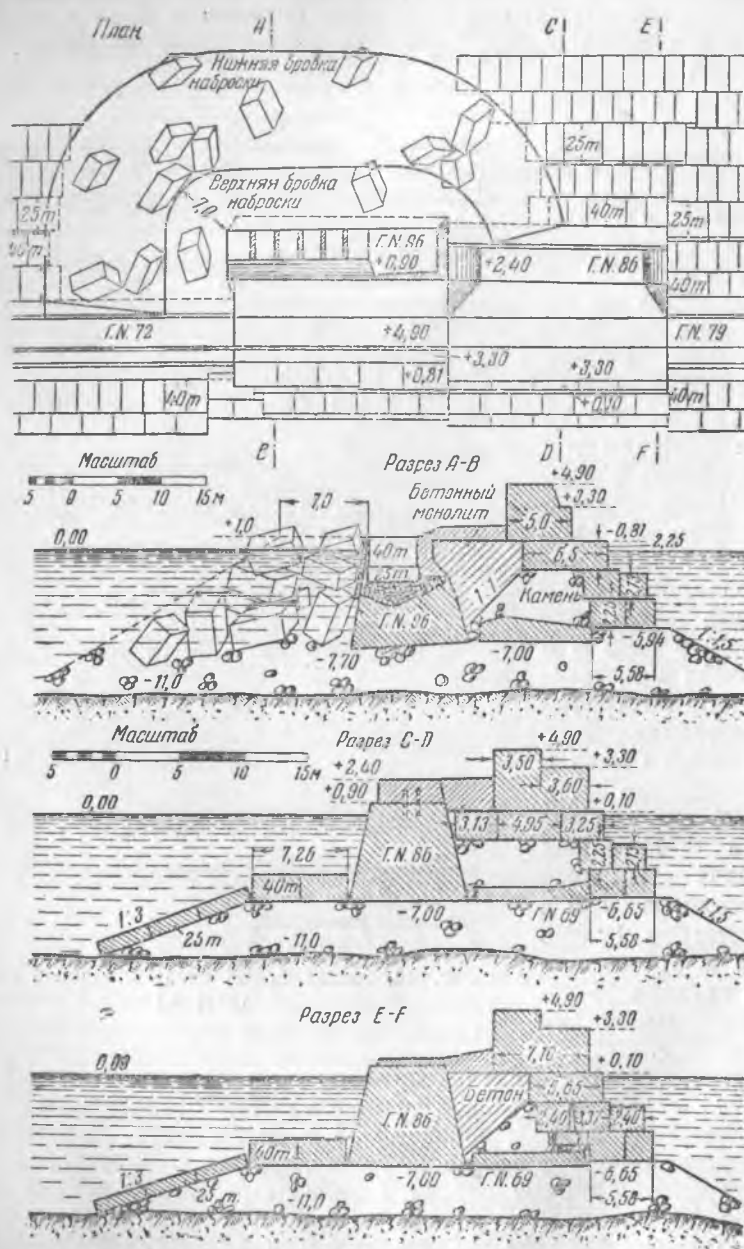
Рис. 44. Большая брешь после вторичной заделки (1931 г.)

Заделка большой брешы примерно в такой же степени, как заделка малой, оказалась способной противостоять морскому волнению. К 1941 г. имелось лишь повреждение северо-западной части заделки (рис. 44, разрез *EF*), где был расколот на глыбы устроенный на длине 10 м подводный бетонный монолит вместе с надстройкой на нем. При осмотрах в 1945—1947 гг. не были выявлены какие-либо значительные изменения в состоянии заделки.

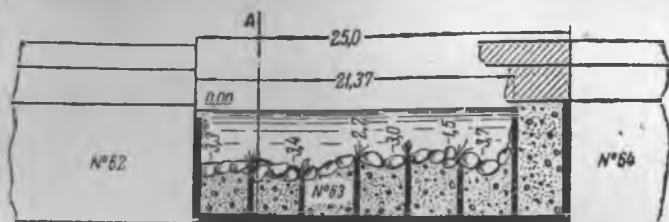
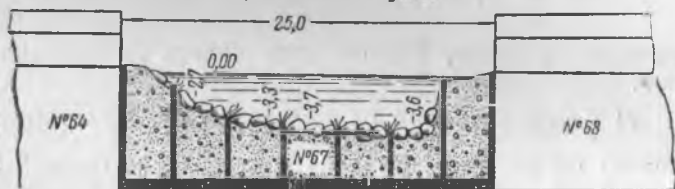
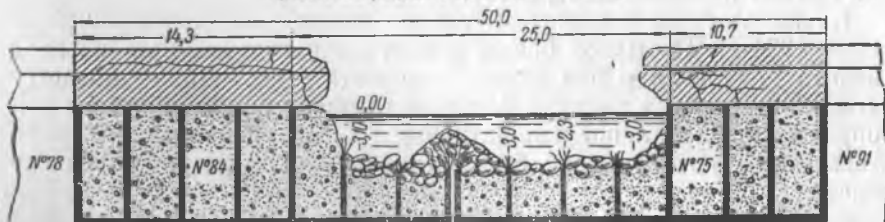
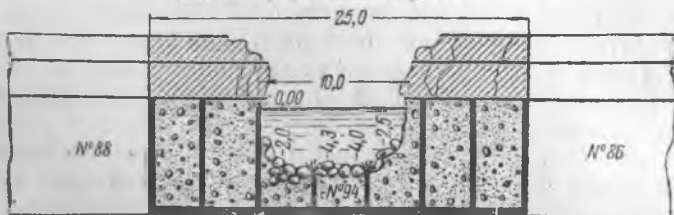
те 94—на протяжении трех средних отсеков (около 10 м). На участках брешей (рис. 48) снесена вся надводная стенка, разрушен

Рис. 48. Бреши в гигантах от взрыва торпед

гигант до отметки — 3—4 м, частично разбиты защитные массивы на внешней берме. Поперечный разрез по бреши в гиганте 63, характерный и для других брешей, показан на рис. 49.

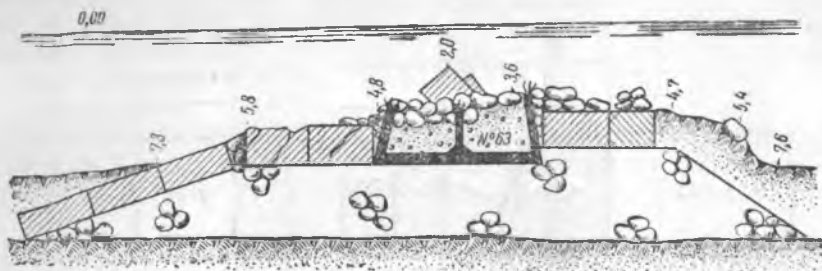
Поперечный разрез АВ

брешь была несквозной, шириной до 7 м, а в остальных ширина сквозных брешей колебалась от 12 до 15 м. Лишь под действием

Рис. 49. Брешь в гиганте № 63 от взрыва торпеды

последующих штормов бреши увеличились до указанных выше размеров.

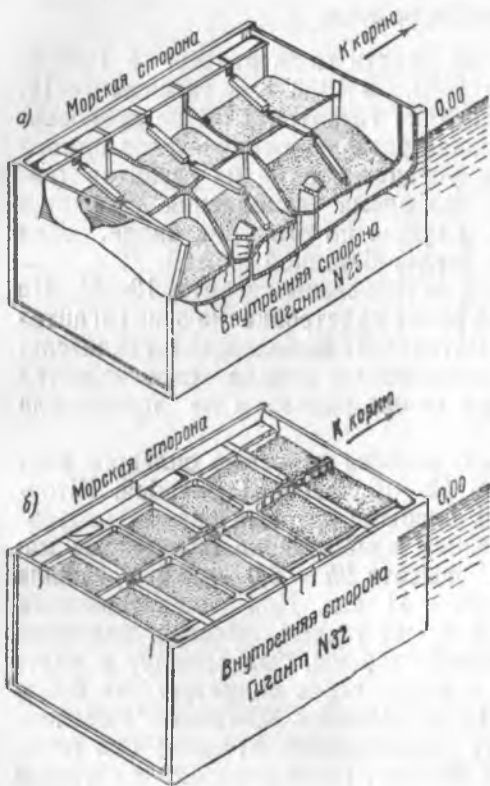
У гиганта 25 разрушена вся верхняя часть, кроме трех отсеков со стороны моря, в которых лишь образовались трещины и отслоения бетонного заполнения от стенок (рис. 53-а).

Рис. 53. Повреждения массивов-гигантов № 25 и 32

шву углов. Кроме таких деформаций, вызванных осадкой, на гиганте 31 разрушена бетонная плита. Оба гиганта получили повреждения, характер которых виден на рис. 53-б.

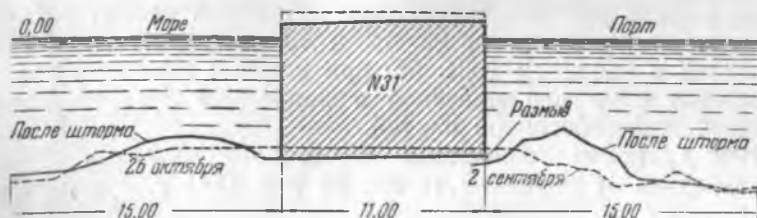
25 см, во время шторма получили у шва между ними большую дополнительную осадку: гигант 31—от 30 до 49 см, гигант 32—от 35 до 58 см. Обследование постели в этом месте показало ее размыв непосредственно у гигантов, в районе их шва (рис. 54). Нельзя точно установить, произошло ли выпучивание постели, так как обнаруженное некоторое ее возвышение с внешней стороны может быть объяснено перемещением камней донной волной, а на внутренней стороне положение постели перед штормом не было зафиксировано. В швах с гигантами 30 и 33 гиганты 31 и 32 осели незначительно — не более, чем на 8 см; таким образом, во взаимном стыке они значительно наклонились. Результатом этого явился сильный нажим их торцов друг на друга, отрыв наружных стенок от бетонного заполнения и разрушение примыкающих к

Рис. 54. Профиль у стыка гигантов № 31 и 32

почти неповрежденной, за исключением места у шва между гигантами 31 и 32, о чем уже сказано выше.

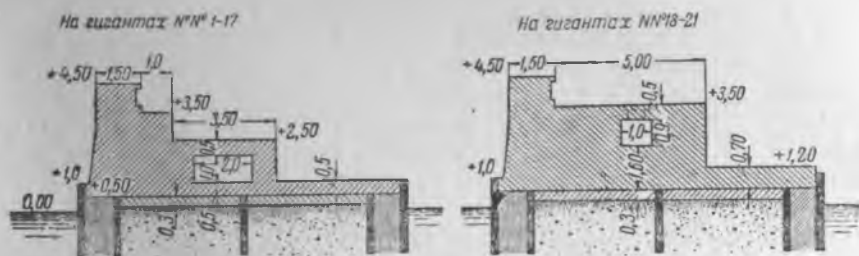
Рис. 58. Профили надводной стенки мола

Особо следует остановиться на трещинах в надстройке гигантов 1—5 и 8—17. Сделанный нами расчет побудил еще в период строительства высказать суждение о необходимости, во избежание повреждений плиты и надстройки, изменить неудачное расположение потерны. Это мероприятие проведено начиная с гиганта 18 (рис. 58) и доказало свою эффективность.

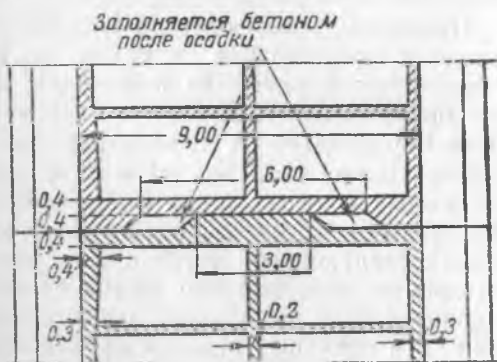
Рис. 59. Рекомендуемый тип шва между гигантами

Принятый тип шва между гигантами нерационален. Установка гиганта, а особенно ввод его в просвет сооружения, при такой конструкции шва затруднительны; поломки стенок при неравномерной осадке и нажиме друг на друга смежных гигантов принимают большие размеры; заполнение бетоном свободного промежутка в шве может быть сделано лишь спустя длительный срок, после практически полной осадки гигантов, а до этого открытый широкий шов способствует увеличению скоростей течения воды и ее размывающего и высасывающего действия. При всех этих недостатках принятая конструкция шва, кроме того, не может обеспечить совместной работы гигантов. Конструкция шва, которая получила бы всеобщее признание, еще не установлена. Все же можно утверждать, что из всех разнообразных известных нам конструкций шва между гигантами наиболее заслуживает рекомендации шов, показанный на рис. 59.

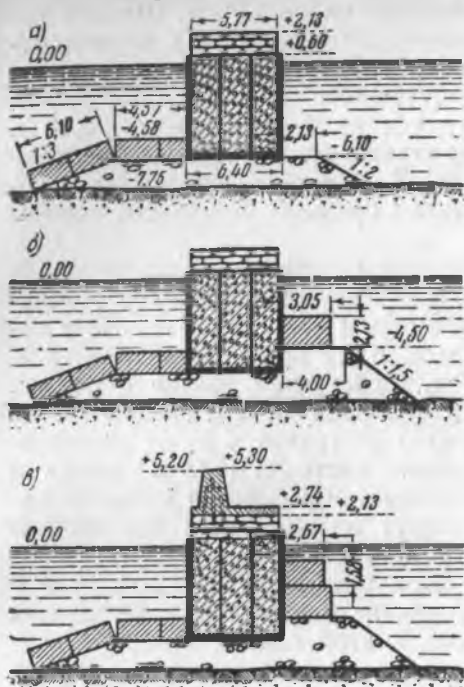
Рис. 61. Профили волнолома: первоначальный, усиленный и после достройки

Вскоре после постройки волнолома восемь гигантов его головной части под действием штормовых волнений, при которых высота волны достигает 5,0—5,5 м, получили незначительный наклон внутрь порта; наибольшее отклонение верха гигантов не превышало 40 см. В бутовой надстройке наблюдались отколы в местах швов. В связи с этими деформациями тыловая берма была поднята до отметки — 4,50 м, уширена до 4,0 м и пригружена 30-тонными массивами (рис. 61-б).

После реконструкции волнолома начали появляться частичные повреждения наружных бермы и откоса постели. Во время сильных штормов иногда происходит оттягивание защитных массивов, вплоть до сбрасывания их под откос.

Переходя к анализу аварий волнолома, нужно прежде всего указать, что причиной деформации первоначального профиля сооружения явилась слабость тыловой бермы постели. Давление гигантов вызывало выпучивание постели, деформации которой содействовала пониженная прочность сплошного слоя толщиной до 0,60 м мелкого камня (карьерных отходов), подсыпанного при выравнивании постели. Неблагоприятную роль могло сыграть наличие под днищем гигантов небольших консолей — ножей различной формы, которые устраивались с экспериментальной целью.

В целях улучшения защиты портовой акватории волнолом в 1929 г. был реконструирован (рис. 61-в). Отметка надстройки поднята до +2,74 м, и на ней устроен парапет с отметкой верха +5,2 до +5,3 м. Массивы на тыловой берме переложены с предварительным восстановлением бермы и откосов. На них уложен второй курс из 40-тонных массивов.

Произведенное укрепление тыловой бермы было вполне рациональным. Некоторое смещение массивов на берме и размыв постели, происходившие из-за недостаточной высоты надводной стенки, требовали лишь наблюдения и своевременного мелкого ремонта.

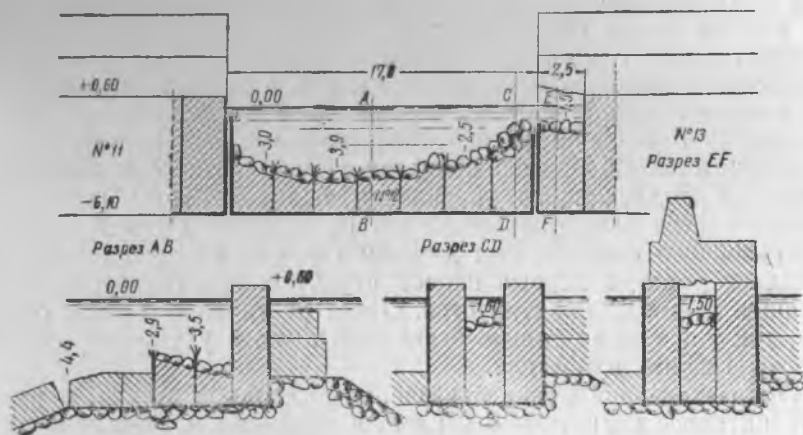
Рис. 62. Брешь в волноломе от взрыва торпеды

За военный период 1941—1945 гг. в гиганте 12 образовалась брешь от взрыва торпеды (рис. 62), которая ударила в мол под углом к его оси. Характерно, что наружная, заполненная бетоном, часть гиганта, принявшая непосредственно на себя удар, разрушена на протяжении шести отсеков, а внутренняя часть, засыпанная гравием, разрушена не только на всей длине гиганта 12, но и на участке одного отсека соседнего гиганта 13.

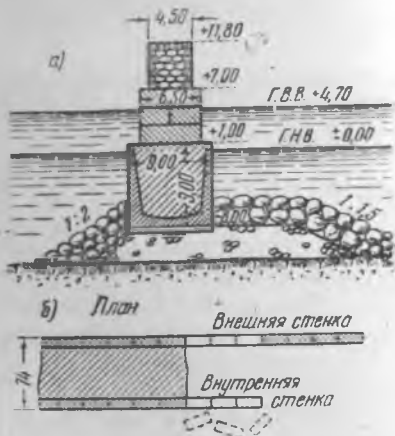
Рис. 63. Профиль головного и план среднего участка мола

Наибольшее повреждение сооружение получило во время шторма 30 декабря 1904 г. Мол был выведен уже далеко в море, на конце его стояли семь заполненных водой гигантов внешней стенки и три гиганта набережной (рис. 63-б). Под действием ударов волн три наружных гиганта были выбиты из стенки и брошены внутрь, как и три гиганта набережной, которые оказались сдвинутыми на 8 м и погружившимися в дно на глубину 2 м. Сохранность четырех наиболее выдвинутых в море гигантов объясняется тем, что два из них были еще с осени специально укреплены на штормовой период.

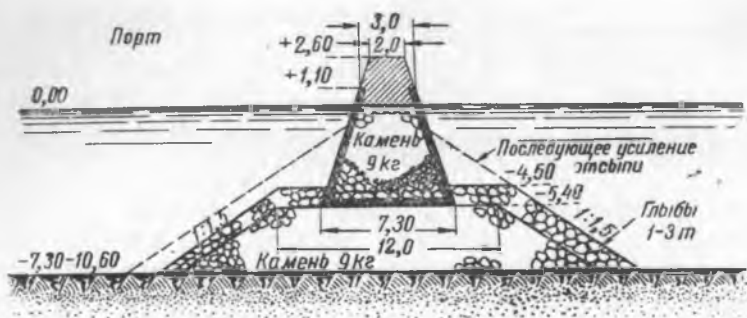
Рис. 68. Профиль волнолома

Штормом полностью разрушен участок волнолома протяжением 231 м. Четырнадцать гигантов, расположенных на этом участке,

оказались сброшенными внутрь порта, оттянутыми от постели на 15 м и зарывшимися в дно.

В последующем волнолом был восстановлен, причем на всем его протяжении каменные отсыпи с обеих сторон гигантов усилены по профилю, показанному на рис. 68 пунктиром. Такой метод усиления нельзя признать целесообразным и гарантирующим сооружение от аварий.

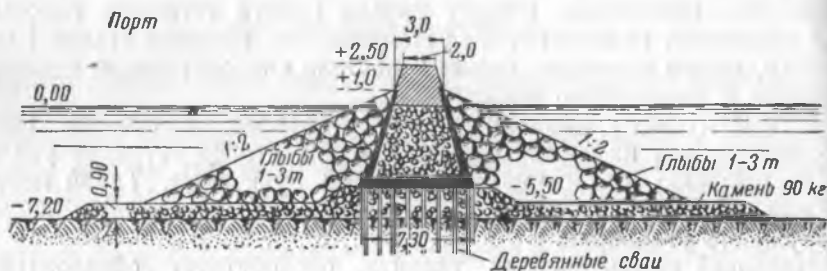
Рис. 69. Профиль Южного мола

Слабость профиля гиганта и, главным образом, подверженность размыву дна из очень мелкого песка не позволяли ограничиться профилем, подобным изображенному на рис. 68. Поэтому, видимо, и было решено установить гиганты на свайное основание и обсыпать их глыбами.

Нерациональность профиля Южного мола может быть подтверждена сравнением его с профилем, успешно примененным впоследствии для строительства Северного мола. Как видно из рис. 70, Северный мол представляет собой сооружение чисто откосного типа, имеющее сравнительно небольшую ширину и образованное из элементов вполне доступного веса.

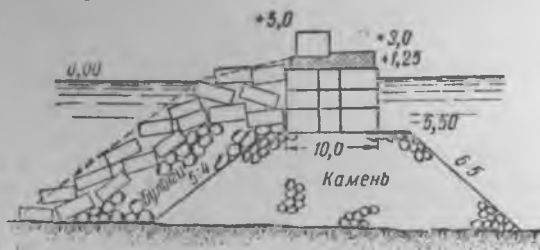
Рис. 76. Профиль волнолома откосного типа

В период строительства волнолом неоднократно подвергался действию сильных штормов, причем несколько раз волнение значительно превосходило принятое при расчете сооружения. Во время первого такого шторма—18 декабря 1930 г. — высота волн доходила до 6,5 м, длина—до 100—120 м. Примыкающее к волнолому сооружение откосного типа (рис. 76) получило серьезные повреждения.

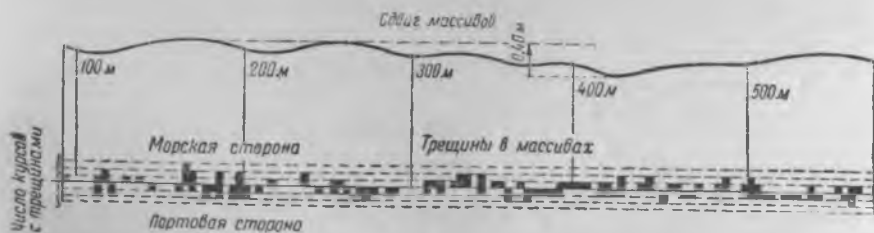
Волнолом в общем благополучно выдержал шторм. На первой ветви были обнаружены местные осадки от 0,5 до 1,0 м, сдвиг и наклон столбов, сопровождавшиеся трещинами в отдельных массивах

Рис. 77. Сдвиги и расстрескивание массивов на первой ветви волнолома

вах (рис. 77). Было отмечено, что зоны наибольших деформаций располагались на определенном расстоянии друг от друга, как будто волновая нагрузка на стенку изменялась вдоль сооружения по закону волнообразной кривой, имеющей длину волны около 80 м.

Трещины в некоторых массивах появились по следующей причине. Как установлено исследованиями и измерениями, проведенными непосредственно на волноломе, массивовые столбы, еще не перекрытые надводным строением и не связанные друг с другом, под действием волн подвергались колебательным движениям, при которых верх каждого столба описывал в плане эллипс. Эти движения можно объяснить одновременным действием волн на отдельные столбы и на различные боковые грани каждого столба. При высоте волн в 1,0 м были замерены периодические смещения столбов перпендикулярно оси волнолома около 5 см и вдоль оси—2 см. При более высоких волнах определить размеры смещений не представилось возможным, однако нет сомнений в том, что во время штормов смещения достигали значительно больших размеров. В итоге швы между столбами временами закрывались, а столбы с силой ударяли и нажимали друг на друга, в силу чего про-

Ранее было отмечено, что зоны массивов, получивших трещины, располагались на определенном расстоянии друг от друга, совпадая с местами наибольших осадок и сдвигов массивов столбов. Это вполне естественно, так как в местах впадин волнообразной кривой, которую приняла в плане ось волнолома, сжимающие напряжения в массивах достигали наибольшей величины.

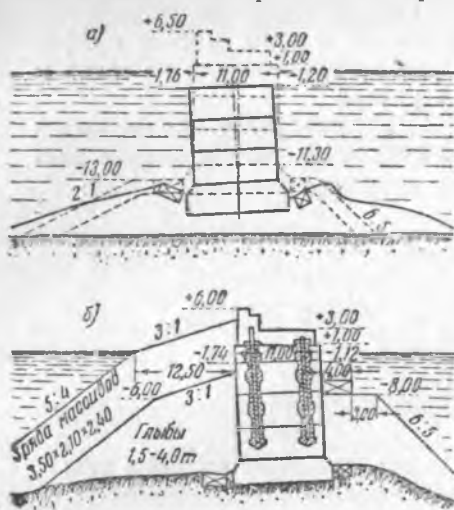
На второй ветви волнолома участок между 610-м и 695-м метрами пострадал сильнее. Недостроенная стенка (без надводного строения) получила осадку до 2 м и наклон к морю около  $5^\circ$ . Кладка столбов не была нарушена, но в некоторых массивах, как и на первой ветви, появились трещины. Бермы и откосы постели были повреждены; защитные массивы наклонились, опустившись

вместе с постелью под стеной (рис. 78-а). Размыв грунта перед волноломом нигде не был обнаружен.

Рис. 78. Профили поврежденного и укрепленного участка волнолома

В связи с прохождением столь сильных штормов было решено поврежденный участок второй ветви значительно усилить. Усиление было выполнено путем устройства впереди стенки мощной наброски из глыб и массивов, а с тыловой стороны — приподнятой каменной отсыпи с защитными массивами на ее берме (рис. 78-б). Достройка стенки на этом участке произведена с укладкой дополнительного

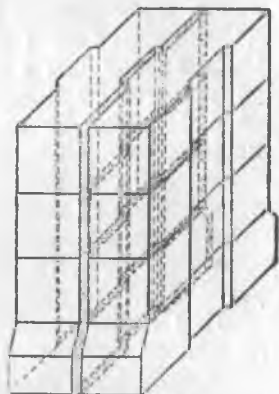
Рис. 80. Заполненный шов между массивовыми столбами

Для достижения связи массивовых столбов друг с другом на части волнолома (до 900-го метра) вертикальные швы между ними заполнили цементным раствором (рис. 80).

Заполнение вертикальных швов шириной 3—10 см производилось следующим образом: с обеих сторон каждого вертикального шва бурили скважины диаметром в 100 мм, в которые нагнетали смесь из двух частей (по весу) цемента и одной части битума; образующаяся пластичная масса служила защитой от действия воды. В огражденный таким образом шов заливали под давлением до 10 кг/см<sup>2</sup> цементный раствор (700 кг цемента на 1400 кг песка, с добавлением ускорителей схватывания). При этой операции (равно как и при работах по нагнетанию раствора в горизонтальные швы, трещины и ключевые отверстия) часть раствора уходила

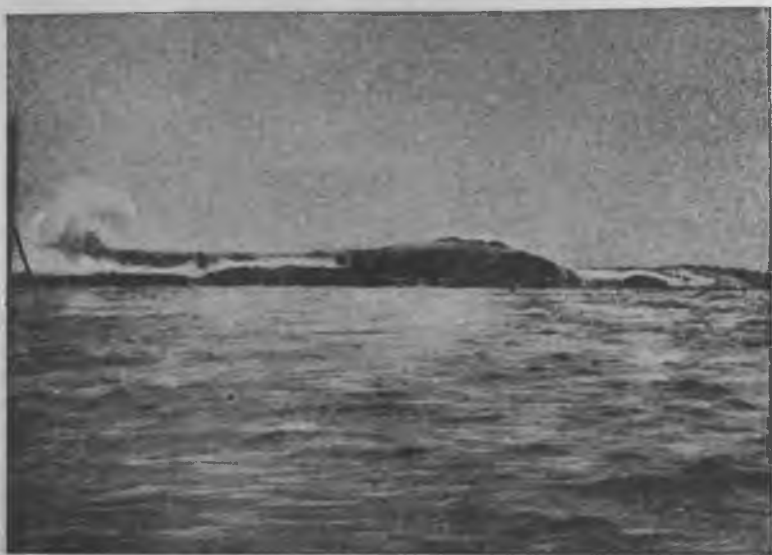
Рис. 81. Штормовая волна 3 февраля 1934 г.

В итоге получилась высота волны  $2h = 8,4$  м. Эта цифра подтвердилась данными фотоснимков волнения у первой ветви волнолома, на которых зафиксирована высота стоячей волны у стенки  $4h = 16$  м, что соответствует высоте исходной волны  $2h = 8,0$  м. Дополнительным подтверждением послужило также наблюдавшееся переливание волн через верх парапета на первой ветви волнолома (у 200-го метра) слоем в 4,5 м и на второй ветви — слоем в 6 м (рис. 81). При возвышении парапета над уровнем спокойного моря на 6,50 м отметка гребня стоячей волны до-

Некоторое представление о силе удара волны дает рис. 81: на нем видна сплошная масса воды высотой в 6 м, переливающаяся через верх сооружения на большом его участке.

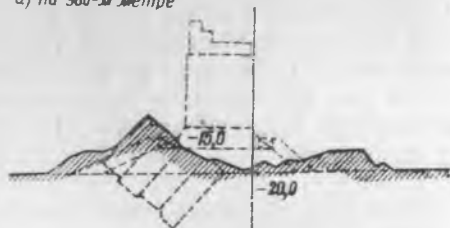
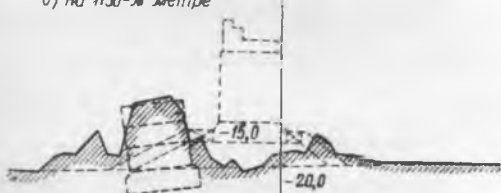
Рис. 82. Профили остатков волнолома после аварии

Для определения последствий аварии на разрушенном участке волнолома были произведены подробные промеры, водолазные осмотры и бурение грунта. Стенка волнолома оказалась сползшей наружу и лежащей впереди на дне, частично погрузившись в грунт (рис. 82). Средняя часть ее упала, обрушившись вперед, а концы запрокинулись назад. Массивные столбы отделились друг от друга по вертикальным швам, сохранив в большинстве свою монолитность; лишь некоторые столбы раслоились на части.

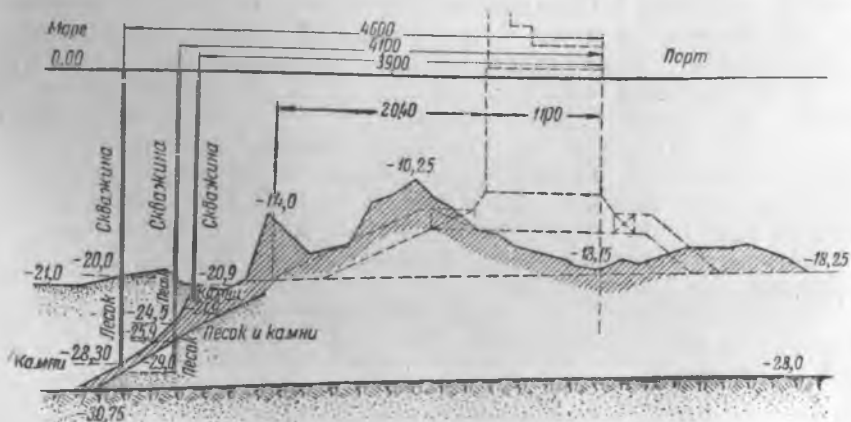
Буровыми скважинами были обнаружены далеко впереди стенки на значительной глубине под поверхностью дна камни постели, разбросанные и перемешанные с песком (рис. 83). Для уточнения границы рассеивания камня в дополнение к скважинам была произведена электро-

Рис. 83. Профиль на 1000-м метре волнолома по данным промеров и бурения

расстоянии между электродами в 5,0 м. Как видно из рис. 83 и 85, камень оказался разбросанным на полосе шириной до 49 м от прежней фасадной грани сооружения, тогда как до аварии (по промерам в январе 1934 г.) подошва откоса постели лишь несколько выступала перед проектной линией подошвы, располагавшейся по теоретическому чертежу на расстоянии 20,4 м от фасадной грани стенки. Слой камня в грунте при уменьшавшейся по направлению к морю толщине имел уклон, соответствовавший прежнему уклону откоса постели, продолженному почти до низа песчаного слоя, т. е. до глубины — 30 м (рис. 83). Характерно, что расположение обломков и граница рассеивания камня свидетельствовали как бы о волнообразном изменении волновой нагрузки вдоль сооружения (рис. 85).

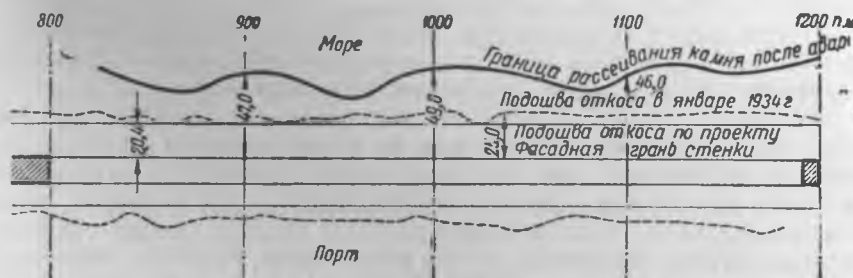
На рис. 85 показана полученная граница рассеивания камня; она очерчена по данным второй серии электроисследований — при

Рис. 85. Рассеивание камня постели по данным электроразведки

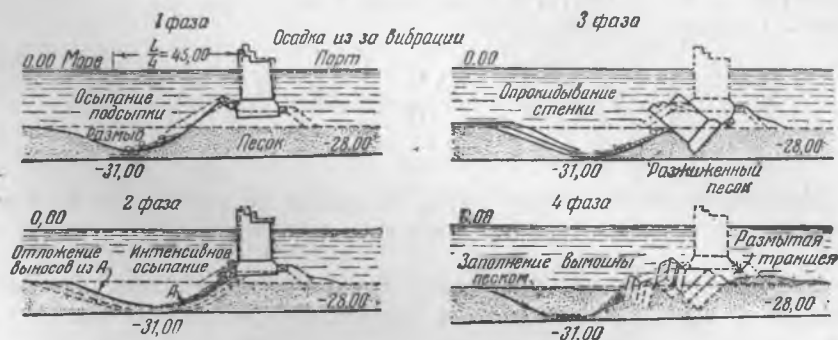
Рис. 86. Четыре фазы аварии волнолома

Процесс разрушения волнолома может быть разделен на четыре фазы (рис. 86).

Первая фаза протекала сравнительно медленно. Отсасывающее действие донных скоростей постепенно образовало впереди стенки котлован, в который начали осыпаться камни откоса и бермы постели. Одновременно происходили осадка и небольшое смещение массивовой стенки под влиянием ее вибрации и высасывания из-под нее мелких частей постели, как это имело место при повреждении волнолома в 1930 г.

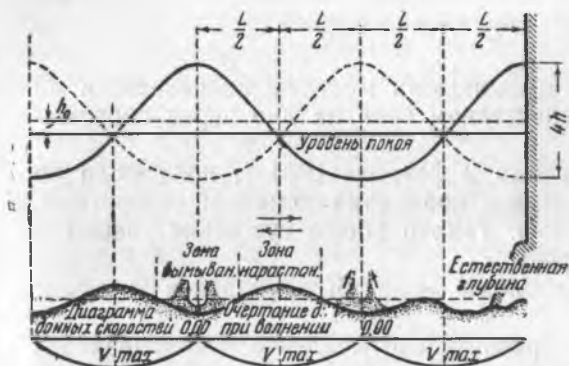
Характер размывов дна перед стенкой и распределения горизонтальных и вертикальных донных скоростей при стоячей волне показан на рис. 87. Эти данные получены опытами на модели в лаборатории, подтвердившими теоретические предположения. На рисунке видны размывы грунта у подножия стенки и далее на равных расстояниях друг от друга. Максимальные скорости (опытные) получены  $v=3,60$  м/сек, т. е. весьма близкими к исчисленным по Джунковскому.

Рис. 87. Схема размыва дна и донных скоростей

Глубина котлована, размыва перед волноломом, как было установлено промерами и исследованиями, достигала 10 м. На лабораторных моделях получены данные, соответствующие глубинам, меньшим 10 м, но также равным нескольким метрам.

С другой стороны, из рис. 87 видно, что по лабораторным опытам зоны размывов совпадают с местами максимальных вертикальных скоростей, а не горизонтальных, как этого можно было бы ожидать. Объясняют это явление тем, что размыв создают именно вертикальные скорости, взмучивающие грунт, причем горизонтальные скорости играют лишь вспомогательную роль, разнося взмученный грунт в стороны. Проф. Н. Н. Джунковский, наоборот, считает, что в действительности размыв сосредоточивается в местах наибольших горизонтальных скоростей — в зоне от  $\frac{L}{4}$  до  $\frac{3L}{4}$ , а гребни в этих местах образуются из перемытого грунта, нанесенного уже к моменту затухания волнения.

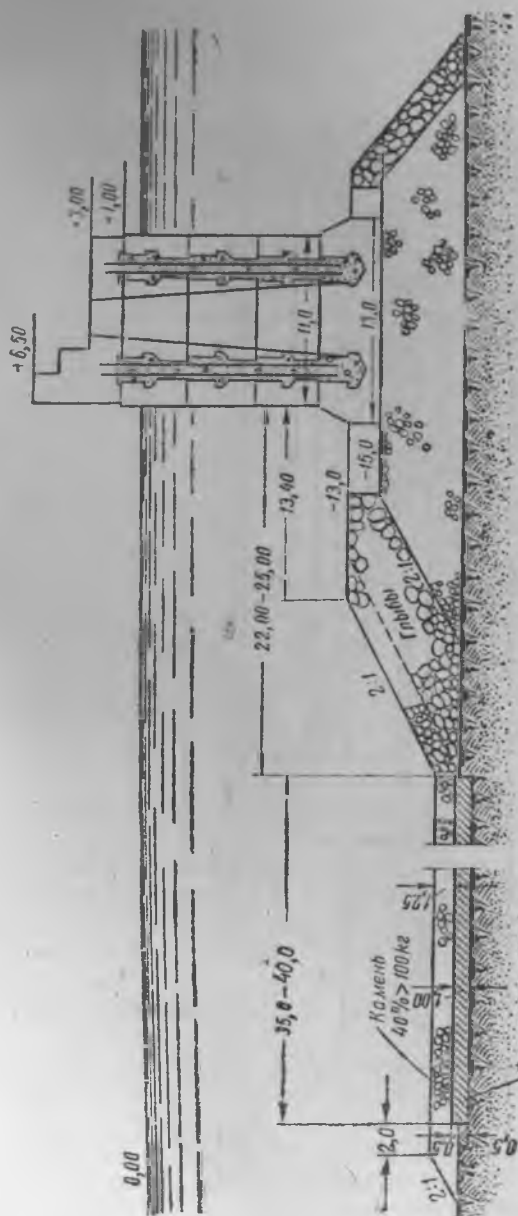
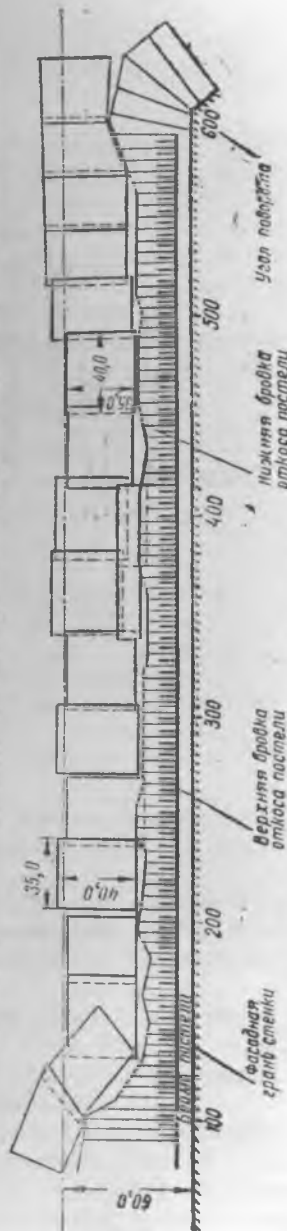
Рис. 90. Укладка фасинных тюрпков перед первой ветвью волнолома

Рис. 91. Фасинные тюрпки на дне перед первой ветвью волнолома

Происшедшая авария и результаты исследований, произведенных на лабораторных моделях и непосредственно на сооружении, побудили принять меры по защите от размыва дна перед сохранившейся первой ветвью волнолома. С этой целью на всей длине первой ветви, вдоль подошвы откоса постели, были уложены фашинные тюфяки размером каждый  $35 \times 40 \times 1,0$  м, нагруженные слоем камня толщиной в среднем в 1,25 м (рис. 90 и 91). Камень применен несортированный, включающий около 40% камней весом свыше 100 кг. Стык между постелью и фашинными тюфяками, во избежание оттягивания их донной волной, прикрыт дополнительной отсыпкой камня по откосу постели.

Описанные работы по предотвращению подмыва следует признать целесообразными. Как уже указывалось выше, донные скорости перед первой ветвью при наиболее сильных штормах могут достигать величины около 3 м/сек, что сопряжено с риском размыва дна и повреждений сооружения. Укладка тюфяков исключает эту опасность, так как ширина защищенной полосы перед фасадной гранью стенки доведена до 60 м, т. е. свыше четверти наибольшей возможной длины волны. Тюфяки препятствуют погружению камней в грунт, что позволяет употребить сравнительно крупные камни, для которых безопасны донные скорости, возникающие на глубине 20 м. Защитное покрытие, имея небольшую толщину, незначительно уменьшает глубину воды у сооружения и поэтому не вызывает нарушения правильного колебания интерферируемых волн у стенки.

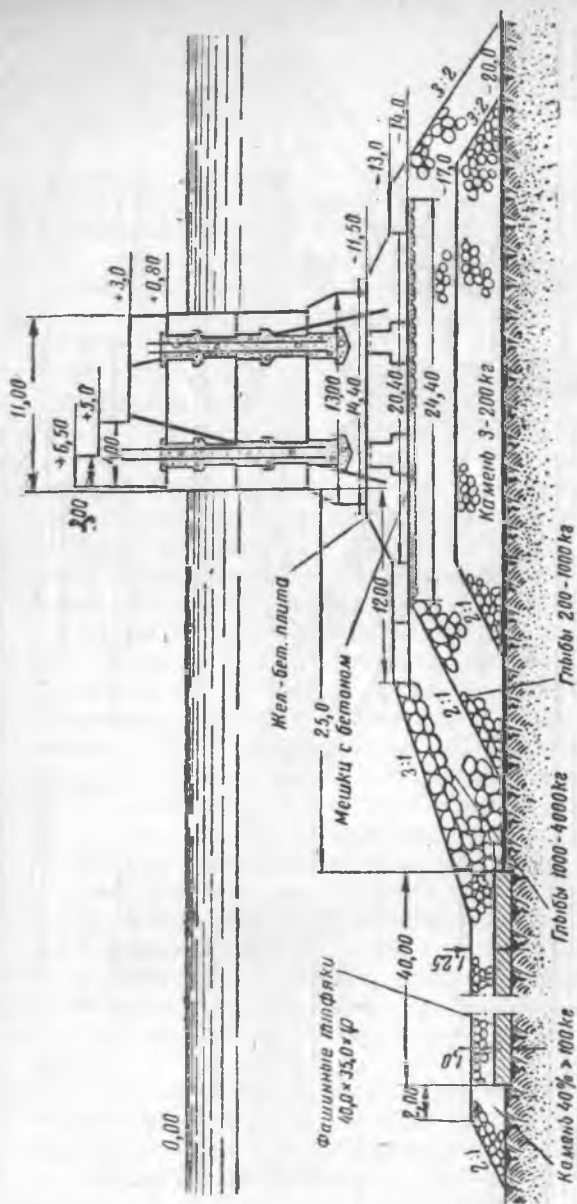
Рис. 92. Проект восстановления волнолома (вариант вертикальной стенки)

По ряду мотивов отказались от выбора сооружения вертикального типа. На рис. 92 показан профиль вертикального волнолома, разработанный при сравнении вариантов.

Он представляет собой стенку из трех нижних курсов массивов прежнего профиля, поставленных на железобетонные плиты шириной 20,40 м и толщиной 2,50 м. Плиты укладываются на слое бетона в мешках. Предусмотрена полная монолитизация стенки, аналогичная проведенной на сооружении до его аварии. Дно впереди волнолома защищается фашинными тюфяками, как это было выполнено на первой ветви.

Стоимость одного погонного метра запроектированного профиля определена в сумме, на 75% большей первоначальной стоимости погонного метра разрушенного волнолома.

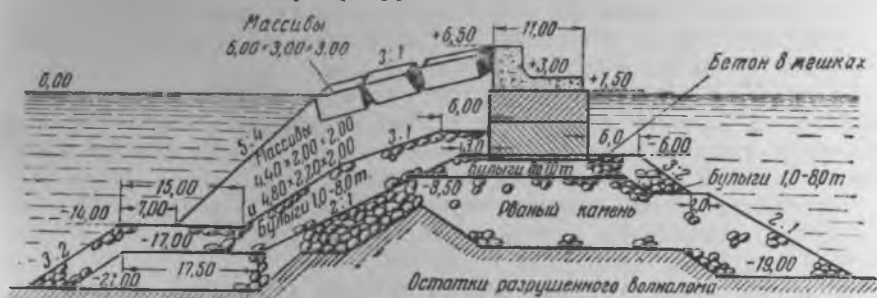
Рис. 93. Профиль восстановленного волнолома

крытой со стороны моря мощной отсыпью из глыб и массивов (рис. 93).

Вес массивов в теле отсыпи равен 40—50 т, а в покрытии (выше горизонта воды) превышает 100 т. Выбранный профиль по своей схеме аналогичен профилю другого сооружения того же порта (рис. 76), отличаясь от него лишь большими общими размерами и большим весом массивов.

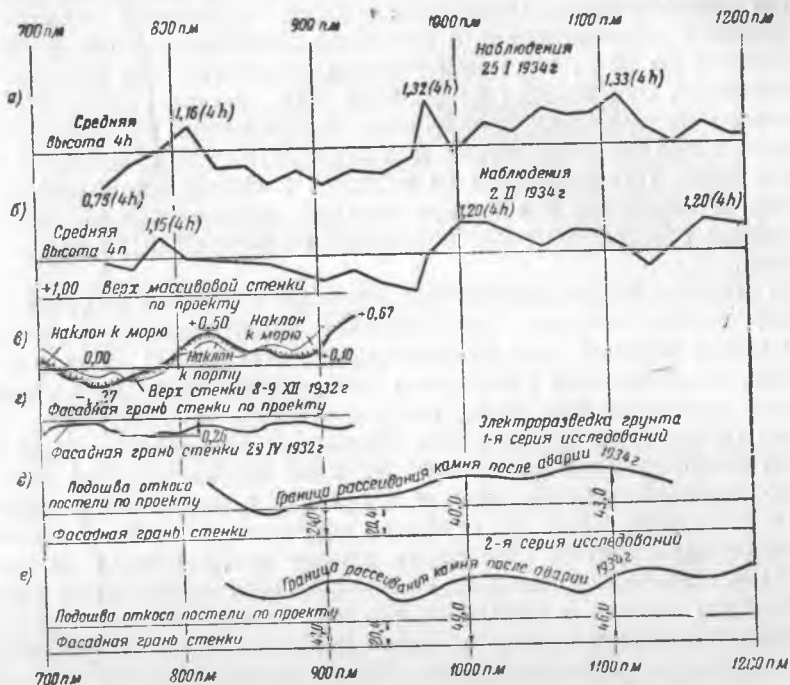
Рис. 96. Кривые колебаний волнового воздействия по длине волнолома:

а, б) кривые амплитуд стоячей волны; в) кривая осадки массивной стенки; г) кривая сдвига массивов; д, е) кривые рассеивания камня постели после аварии

В предыдущем изложении неоднократно отмечалась наблюдавшаяся периодическая закономерность изменения вдоль волнолома воздействия волн на него (рис. 77 и 79). Особенно ясно волнообразный характер этой закономерности виден на рис. 96, где сопоставлены кривые осадки и смещений стенки, амплитуд стоячих

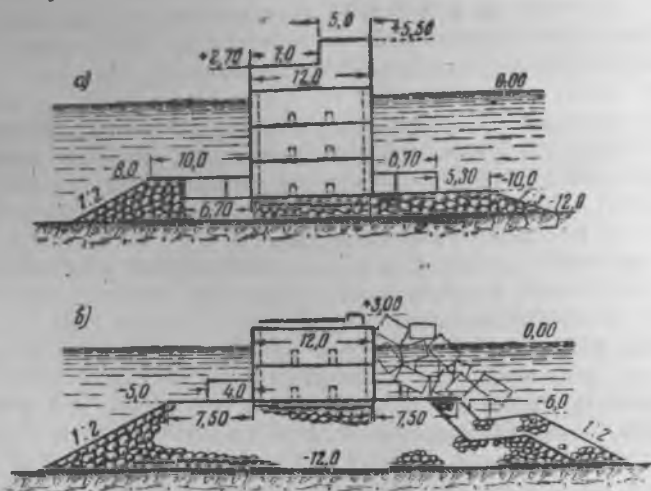
Рис. 97. Профили волнолома: первоначальный и после восстановления

В результате шторма перед волноломом образовались громадные вымоины. Позади сооружения грунт был тоже размыв. В эти вымоины сначала осыпалась каменная постель, а затем опрокинулась в сторону моря стенка на протяжении 200 м, опустившись местами на 4 м ниже своего первоначального положения.

Авария этого волнолома по своему характеру и причинам аналогична аварии волнолома, описанной в предыдущем примере.

Для восстановления волнолома был избран тип сооружения с передней защитной массивовой наброской (рис. 97-б), который является вполне целесообразным. Массивовая отброска препятствует отражению волн и образованию больших донных скоростей. Это значительно уменьшает опасность размыва легкоподвижного грунта. Можно ожидать лишь небольших вымоин, которые заполняются осевшей каменной постелью. Массивы наброски также могут несколько осесть. Ремонт таких повреждений путем пополнения камня и массивов не представляет трудности.

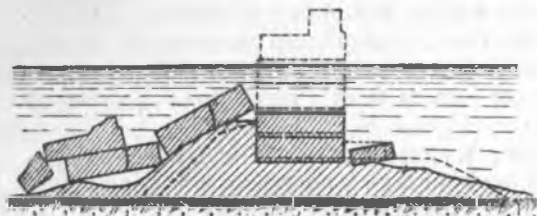
Рис. 99. Характерный профиль мола после аварии

же сдвинулись, хотя и в значительно меньшей степени. Многие из оставшихся в стенке массивов получили трещины и изломы.

В готовой части сооружения на протяжении 200 м произошло сползание откосов постели и повреждение наружной бермы. Стенка, получив осадку под наружным ребром до 27 см и под задним — до 18 см, слегка наклонилась к морю. Ось мола в плане приняла форму волнообразной кривой с длиной волны около 150 м.

Перед стенкой образовались небольшие вымоины грунта; лишь в одном месте у подножия постели грунт был размыт на глубину 1,5 м, шириной в 30 м.

Законченный к этому времени первый участок удлинения мола испытал полную силу воздействия волн, подходивших к нему почти под прямым углом, и потерпел чрезвычайно серьезную аварию (рис. 99). Надстройка с парапетом и верхние два курса массивов были сбиты волнами внутрь порта и превращены в груды обломков. Массивы второго снизу курса частично сдвинулись со своих мест. Наружная берма была размыта, и некоторые защитные массивы оказались на весу. Кроме того, они были оттянуты от стенки донной волной на расстояние до 0,9 м. Стенка значительно осела,

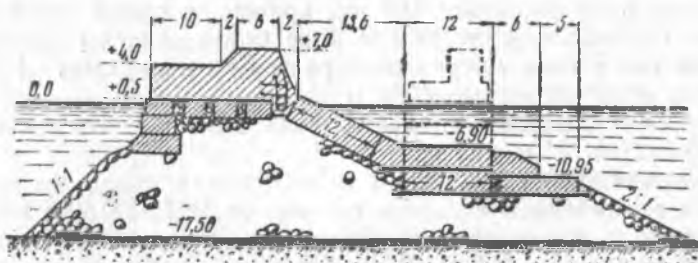
Рис. 100. Профиль восстановленного мола

Профиль восстановленного мола (рис. 100) отличается некоторыми особенностями. Правильная кладка массивов на его берме и откосе создает гладкую поверхность, не обладающую способностью рассеивать, поглощать и гасить волну. Криволинейное очертание профиля с внешней стороны способствует образованию больших всплесков волн.

При восстановлении мола был применен откосный тип сооружения (рис. 100).
