ПРИЧИНЫ  
ПОВРЕЖДЕНИЙ  
ПОРТОВЫХ  
ОГРАДИТЕЛЬНЫХ  
СООРУЖЕНИЙ

Книга посвящена исследованию причин повреждений портовых оградительных сооружений — молов и волноломов. На основе анализа сделаны теоретические и практические выводы, заключающие в себе ряд указаний в области проектирования, строительства и технической эксплуатации оградительных сооружений.

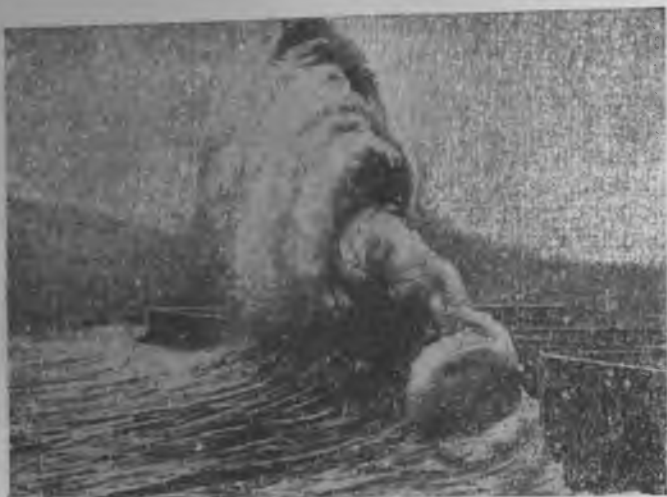
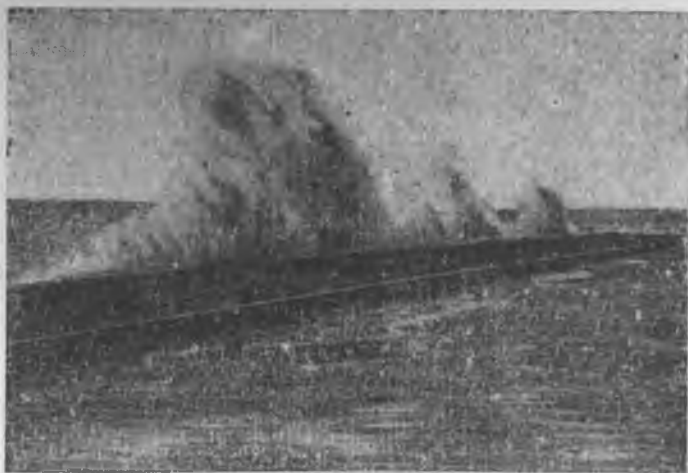
Фотографии, снятые во время шторма 5 — 10 января 1940 г. (рис. 102 и 103), дают представление об огромной силе удара падающих масс воды о массивы, уложенные на морской стороне мола. Можно предполагать, что такие удары с течением времени вызовут расстройство кладки массивов и их повреждение. При особенно сильных штормах неизбежно также расстройство крутого тылового откоса мола под ударами масс воды, переброшенных во внутреннюю часть порта.

Рис. 102. Всплеск волны (вид со стороны моря)

Рис. 103. Всплеск волны (вид со стороны порта)

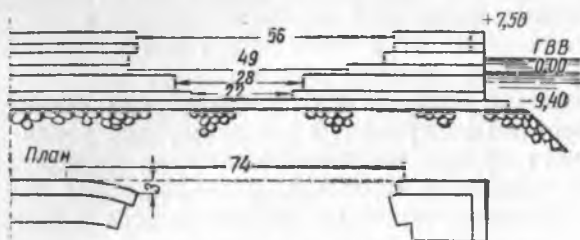
Рис. 106. Брешь у головы мола (1928 г.)

В результате воздействия волн на головном участке мола образовалась брешь на протяжении 56 м (рис. 106). Голова мола не была повреждена, так как имела усиленный профиль. На участке

бреши все массивы, за исключением нижнего курса, оказались сброшенными внутрь порта. Из массивов нижнего курса некоторые были сдвинуты. Отметки верха этих массивов остались без

изменений. Каменная призма и защитные массивы на наружной берме повреждений не получили.

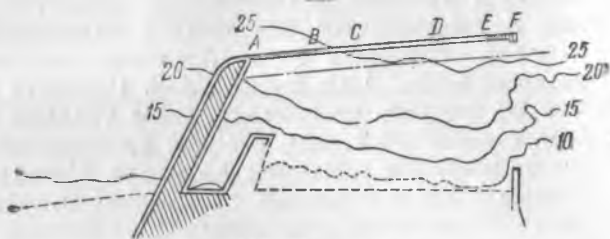
Рис. 107. План мола

Под действием этих волн в молу образовалась брешь длиной 100 м (участок *BC* на рис. 107). Два часа спустя, около полуночи, повторилось аналогичное явление. В результате образовалась вторая брешь на расстоянии 300 м от первой (участок *DE*). Вслед за этим обрушились остальные участки стенки (*AB* и *CD*) на всем протяжении от угла поворота мола (точка *A*) до головного участка (*EF*), устоявшего на протяжении 20 м.

Разрушения на всей длине мола оказались неодинаковыми. На некоторых участках стенка была разбита до постели, включая и нижний курс массивов, на других — нижний курс остался на месте. Местами уцелел и второй снизу курс. Каменная призма почти не получила повреждений за исключением осыпания poste-

ли внутрь порта при падении стенки. Участок мола у головы, восстановленный по усиленному профилю после первой аварии, устоял на протяжении 20 м, хотя оказался как бы повернутым вокруг вертикальной оси. Осадка этого участка стенки не была обнаружена. Каменная призма под стенкой не получила повреждений.

Участок мола, примыкающий к голове ( $EF$  на рис. 107), видимо, подвергался особенно сильному удару волн. В 1928 г. только он один потерпел аварию, а в 1929 г. этот участок, несмотря на усиление его профиля, вновь был разрушен на большей части своей длины. Это свидетельствует о наличии у оградительных сооружений мест, испытывающих повышенное воздействие волн (см. п. 15).

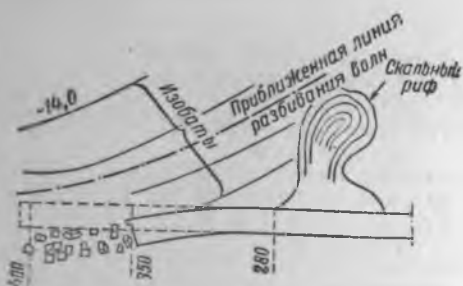
Рис. 123. Линия разбивания волн при шторме

Кроме того, при проектировании мол рассчитан был по методу, основанному на предпосылке воздействия неразбитой волны на стенку и образования перед ней правильной стоячей волны. Фак-

тически же почти весь возведенный участок мола во время шторма подвергался действию волны, разбивающейся непосредственно о сооружение или разбитой на подходе к нему. Действительная при высоте волны  $2h = 9,0$  м критическая глубина, исходя из условия перехода эллиптической трохойды волновой поверхности в эллиптическую циклоиду, определяется в размере около 9,5 м (по ГОСТ 3255-46 она равна  $3h = 13,5$  м), между тем при низководности (на отметке  $\pm 0$ ) глубина у мола на всем протяжении от корня до профиля 385 меньше 9,0 м. На рис. 123 пунктиром показана приближенная линия разбивания волны во время шторма.

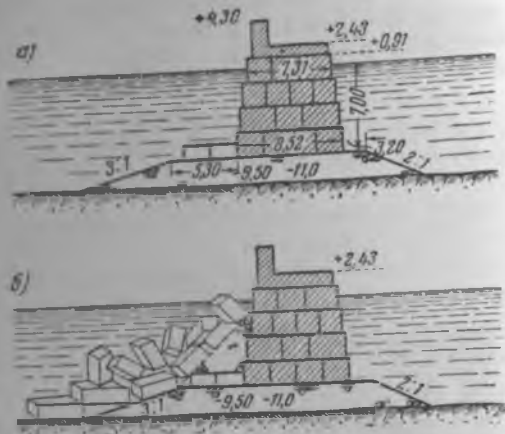
Рис. 124. Первоначальный и усиленный профиль мола

В надводной части мол часто получал повреждения вплоть до разрушения парапета и надстройки. Характерны повреждения, причиненные двумя штормами 25—26 декабря 1923 г. и 6—7 февраля 1924 г. На протяжении 235 м был разрушен и большей частью снесен парапет, местами вместе с надстройкой, до уровня верхнего курса массивов; на протяжении 37 м сброшены прилегающие к внутренней стороне стенки массивы двух верхних курсов (36 массивов); в надстройке головной части мола образовалась продольная вертикальная трещина шириной 10—20 см (рис. 125). Всего было снесено кладки свыше 2000 м<sup>3</sup> и повреждено свыше 4000 м<sup>3</sup>. Помимо этого в разных местах (на 14 участках) обнаружены массивы с трещинами и повреждениями. В основании стенки, как показал водолазный осмотр, значительная часть защитных массивов была оттянута донной волной от стенки на расстояние до 5 м.

В 1924 г. все поврежденные участки мола были отремонтированы. При этом были сделаны некоторые улучшения элементов конструкции. Разрушенные парапет и надстройка восстановлены из бетонной кладки. Изготовленные вновь массивы верхнего курса были сделаны большей высоты, чтобы компенсировать происшедшую осадку мола и поднять верхнюю грань стенки на проектную отметку. В других местах, где в верхнем курсе оставались старые массивы, на них перед бетонированием надстройки с той же целью укладывались специально изготовленные бетонные плиты высотой 0,64 м. Связь бетона надстройки с плитами достигалась при помощи обрубков рельсов, заделанных в бетон.

Однако ввиду наличия в теле мола механически и химически поврежденных массивов, а также во избежание новых разрушений на участках, сохранивших прежний профиль, в 1927—1931 гг. перед молом была устроена защитная отсыпь из массивов весом около 30 т (рис. 124-б). Отсыпь имеет слабый профиль: ширина ее бермы на уровне воды не превышает длины одного массива. Кроме того, наброска сделана не на всем протяжении мола. Поэтому массивы наброски перемещаются штормовым волнением, ударяют о стенку мола и раскатываются. Наряду с этим почти ежегодно

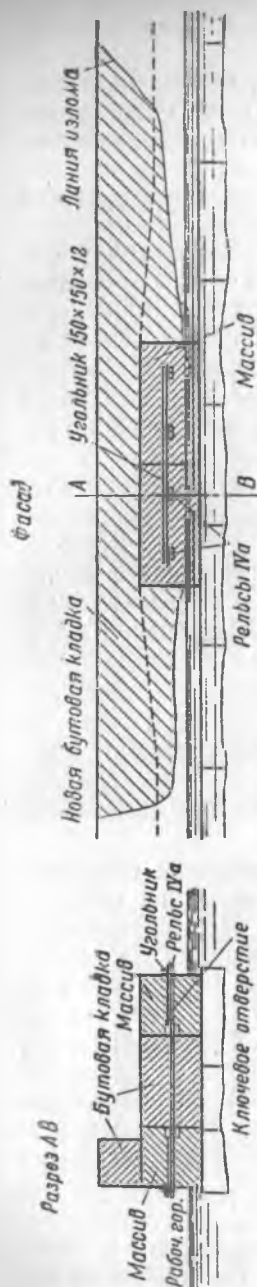
Рис. 126. Восстановление надстройки в брешах

В годы Отечественной войны в молу от взрыва торпед и авиабомб образовались 5 брешей. В каждой бреше были сбиты надстройка и парапет на протяжении около 10 м, на таком же примерно протяжении надстройка и парапет на прилегающих участках

были повреждены. Почти во всех брешах оказались сброшенными или раздробленными по 7—8 массивов двух верхних курсов.

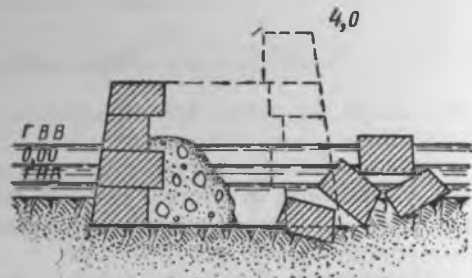
Рис. 127. Разрушение корневой части мола

С самого начала постройки обнаружились недостатки проекта и способа производства работ. Массивы, поставленные на песчаное дно, подмывались при волнении и погружались в песок. Подмости повреждались штормами. При одном из штормов было вымыто песчаное основание из-под наружной облицовочной массивовой стенки и размывто песчаное ядро мола. Попытка устроить ядро из бетона вместо песчаной засыпки не достигла цели. Зимними штормами 1867—1868 гг. корневая часть мола на протяжении 50 пог. м была подмыта и разрушена (рис. 127).

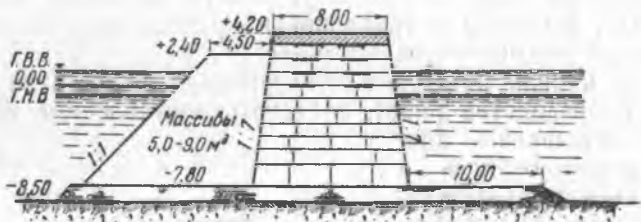
Рис. 128. Окончательный профиль молов

ординара. В подводную отсыпь употреблены обломки массивов, ранее уложенных в стенку и разбитых волнением. Для суждения о размерах повреждений показательно, что таких обломков оказалось около 12 000 м<sup>3</sup>.

После устройства массивовой отсыпи окончательный профиль молов (рис. 128) сделался относительно устойчивым. Все же вес массивов и профиль сооружения оказались недостаточными. При штормах массивы раскатываются волнением, а иногда даже перебрасываются внутрь порта. Для пополнения наброски в течение нескольких десятилетий после окончания постройки молов пришлось ежегодно добавлять в среднем свыше 100 массивов весом в 10—20 т. каждый.

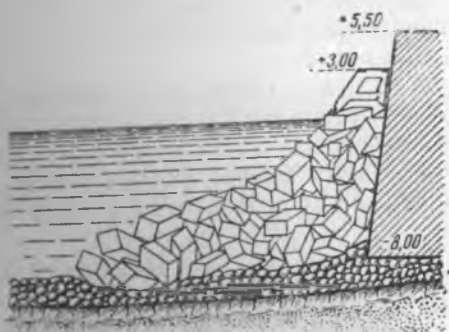
Рис. 129. Укрепление наброски установкой железобетонных ящиков, заполняемых бетоном

Более всего наброска терпела повреждения у головных участков обоих молов. Попытка связывать массивы железными цепями не увенчалась успехом. После углубления в 1901 г. входного канала в порт смещение массивов наброски у голов сооружений еще более усилилось. Оно было приостановлено применением в 1905—1907 гг. железобетонных полых ящиков с дном из грубой ткани, опущенных краном на наброску и затем заполненных бетоном (рис. 129). При помощи крана грузоподъемностью 20 т удалось таким путем создать массивы весом до 150 т. Помимо боль-

ного веса массивов благоприятному результату содействовало также то обстоятельство, что уложенный на ткань бетон заклинивался во все неровности нижележащей наброски. Спустя ряд лет, однако, и эти тяжеловесные массивы были частично смещены, а частью разрушены, так что потребовались дальнейшие ремонтные работы для сохранения головных участков молов.

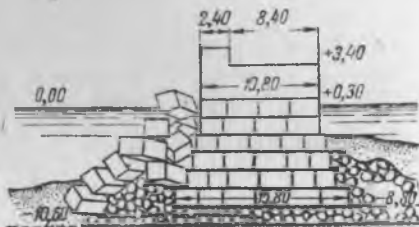
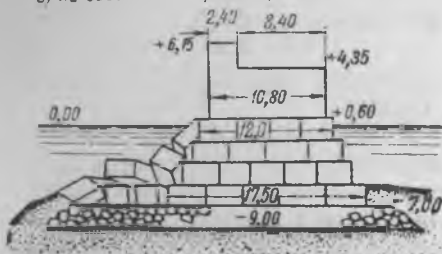
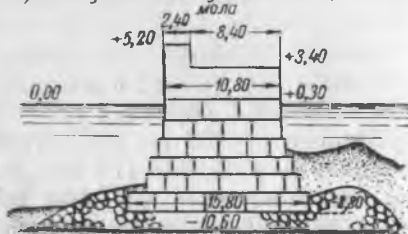
Рис. 130. Профили молов

По данным периодических осмотров и систематических наблюдений, типичными повреждениями мола являлись: трещины в неко-

торых массивах, уложенных в стенку, и, как следствие этого, разрушение массивов и выпадение их кусков; осадка массивов, образующих морскую грань стенки, отслоение их от тела мола и отрыв от надстройки (рис. 131-а); сквозные продольные трещины в надстройке, достигающие ширины в несколько сантиметров; наклон некоторых секций стенки (между осадочными швами) к морю (рис. 131-б); расстройство кладки надстройки у швов и у трещин с образованием местных сквозных отверстий; раскатывание волной массивов отброски и постепенное ослабление ее профиля.

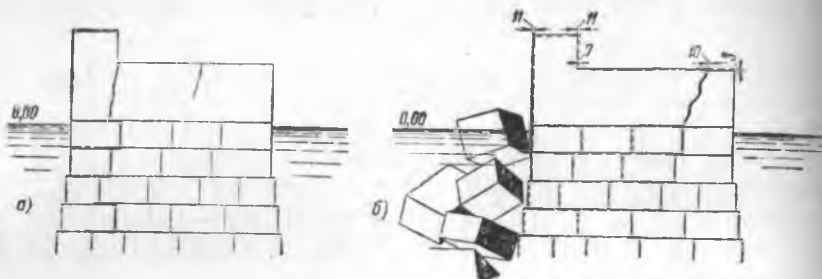
Рис. 131. Характерные деформации мола (схемы)

ко лет назад начали сказываться приближение глубин «ямы» к молу и интенсивный размыв ее откосов. Именно в то время были обнаружены деформации, подобные схематически изображенной на рис. 131-б (начальная стадия наклона и сползания части профиля мола). Возникли серьезные опасения за сохранность сооружения. В дальнейшем, однако, резкое изменение гидрологического режима района, происшедшее в связи с отводом реки, вызвало сначала стабилизацию глубин у этого участка мола, а затем и некоторое их уменьшение; таким образом, непосредственная опасность разрушения мола миновала.

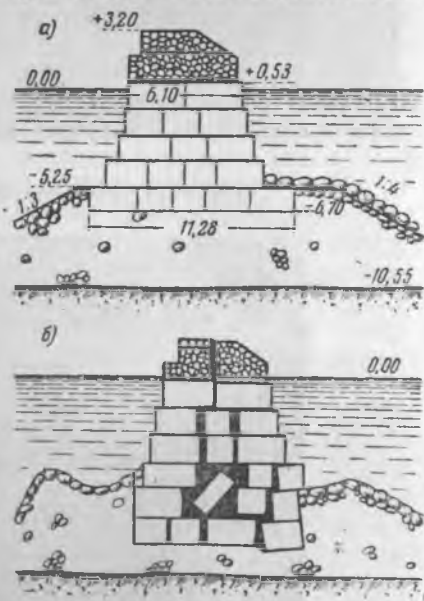
Рис. 133. Профиль мола и его поврежденного участка

Водолазным осмотром установлены повреждения массивов всех курсов. В связи с этим был произведен восстановительный ремонт мола. Во время разборки поврежденной части мола выявлено, что во многих массивах сохранилась лишь наружная твердая бетонная корка, а внутренняя часть состоит из смеси ничем не связанного щебня с белой кашицей — наиболее характерным продуктом разложения цементного раствора. Некоторые массивы совершенно исчезли: повидимому, морем вымыты разложившийся раствор и оставшийся свободным щебень. На рис. 133-б показан характерный профиль поврежденного сооружения, в середине которого один или два массива, очевидно, совершенно разрушились.

Массивы для мола изготовлялись из бетона с применением в некоторых из них портландцемента (около 220 кг на  $1 \text{ м}^3$  бетона), в других — пуццолана. Массивы на пуццолановом растворе сохранились лучше.

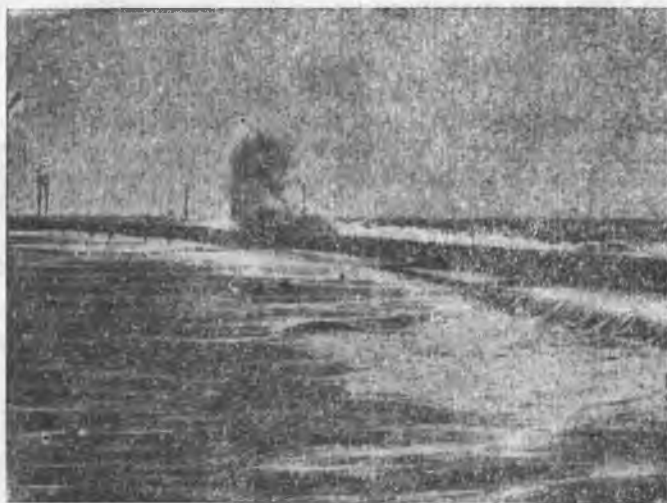
Рис. 135. Вид мола во время шторма

После восстановительного ремонта мол благополучно эксплуатировался в течение около 50 лет, испытывая лишь сравнительно редкие повреждения надводной стенки. На рис. 134 и 135 показаны такие повреждения и вид мола при штормовом волнении.

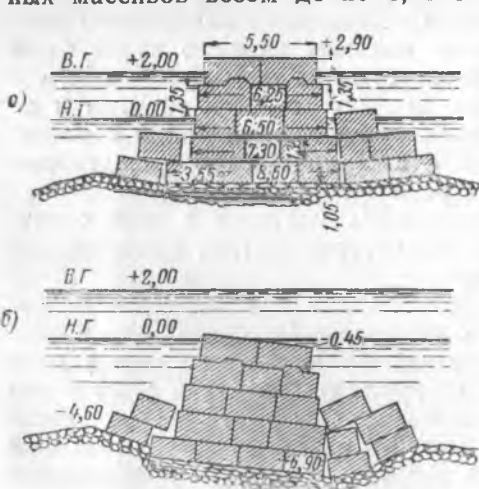
Рис. 136. Профили молв до и после деформации

В результате землетрясения произошла осадка молов от 1 до 3 м на тех участках, где они были возведены на слабом илистом грунте: у одного мола на длине свыше 1100 м, у другого — свыше 450 м. У голов осадка была больше 3 м. Осадку сопровождалась наклоном стенки и небольшим смещением ее в сторону вместе с основанием (рис. 136-б). Участки молов, основанные на плотных грунтах, как и в 1902 г., деформировались незначительно.

Из рис. 136 видно, что во время землетрясения массивовая стенка каждого мола осела и наклонилась, как единый монолит, не получив внутренних повреждений. Об отсутствии расстройств кладки еще с большей очевидностью свидетельствует то, что местами стенку удалось надстроить на высоту в 3 м и она в таком надстроенном виде продолжала служить без повреждений.

Молы были отремонтированы путем досыпки камня в постель и восстановления правильной кладки массивов. Количество защитных массивов было увеличено (на рис. 136-а показан профиль молов после ремонта, с увеличенным числом защитных массивов).

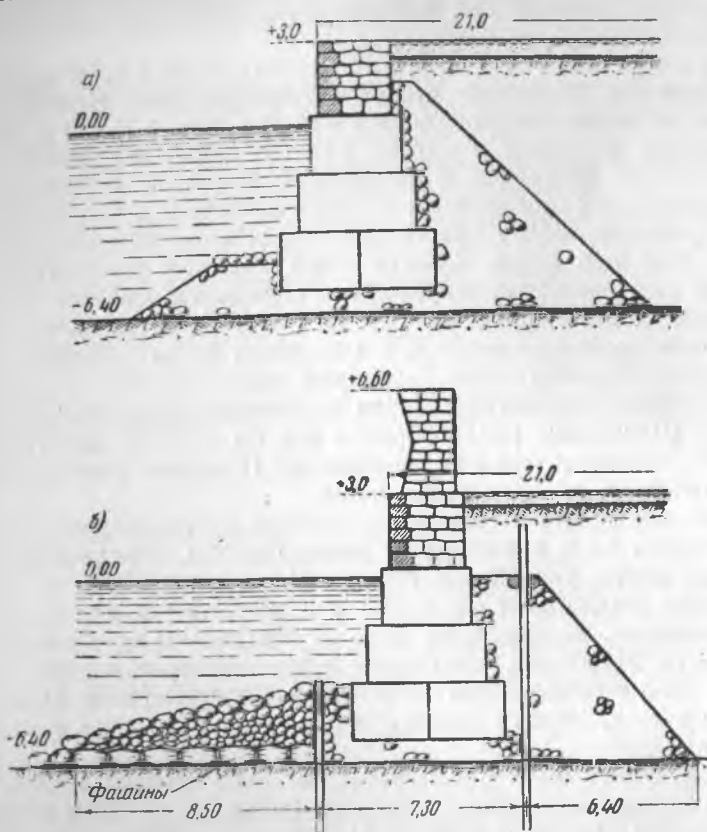
Рис. 139. Первоначальный и усиленный профиль стенки широкого мола

Инженер П. С. Чехович в своей записке писал: «Очевидно, мелкий, очень подвижной песок, нагнетаемый водой, давал массиву

возможность погружаться. Ввиду этого надо было сделать более прочное основание будущему молу, и мною были забиты два ряда шпунтовых свай по бокам мола с целью предохранить основание от размыва и выпирания».

Помимо этого, впереди мола уложен фашинный тюфяк, прикрытый камнем и крупными булыгами.

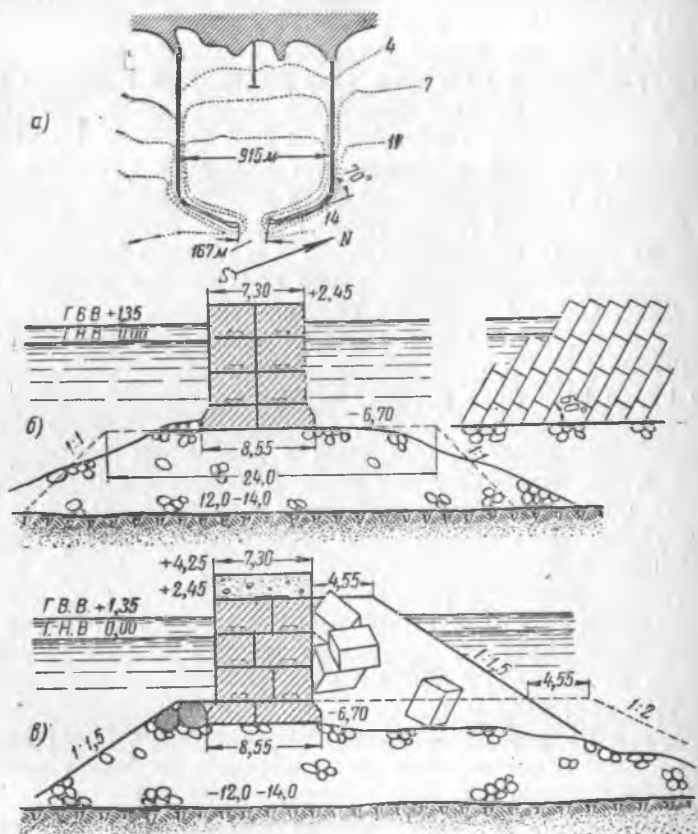
Рис. 146. План и профили молов

12 ноября 1881 г. во время циклона исключительно сильным штормом были разрушены головные участки обоих молов, расположенные на глубинах 12—14 м (рис. 146-а). Массивные стенки оказались опрокинутыми внутрь порта, массивы были разбросаны, постель размыва.

Разрушенные участки молов были восстановлены по профилю, показанному на рис. 146-в. Вес массивов в стенке увеличен; на этот раз массивы были уложены с поперечной перевязкой швов; пазы и гребни сохранены. Общая связь стенки достигнута устройством бетонной надстройки с забетонированными в нее цепями и анкерами, соединяющими верхние массивы. Кроме того, с морской стороны устроена отброска массивов перед стенкой. В таком виде молы благополучно эксплуатируются.

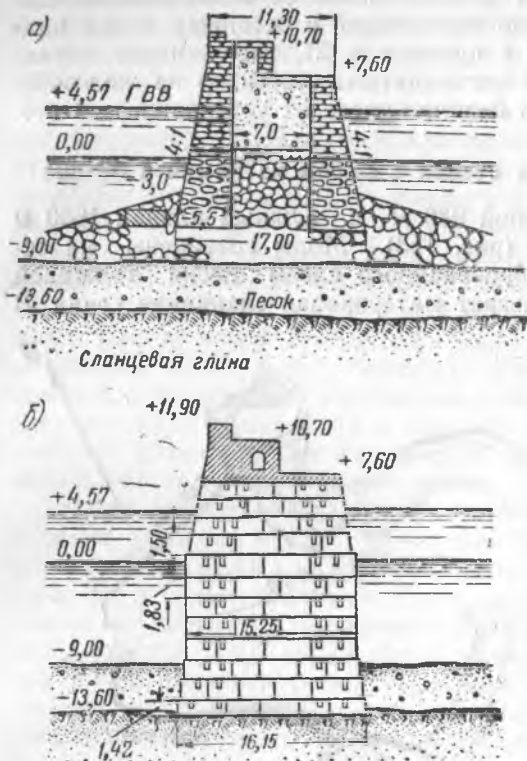
Рис. 154. Профили Северного мола: первоначальный и после восстановления

Профиль молов показан на рис. 154-а. Первоначально пытались каменную наброску довести до горизонта отлива ( $\pm 0,00$ ), но штормовые волны разбрасывали камень, срезая верх наброски до отметки около — 5,0 м. В конце концов

ослабили стенки молов на отметке — 5,50 м. Камень, разбросанный волнением, образовал под молами постель большой ширины.

Во время строительства мола неоднократно терпели повреждения, которые повторялись и в процессе эксплуатации. В январе

1897 г. при сильном шторме головной участок Северного мола протяжением около 200 м был подмыт, разбит на части и разрушен.

Восстановление Северного мола закончено в 1909 г., причем его криволинейное очертание в плане заменено прямолинейным (рис. 153). Слой песка на трассе мола удален, и вертикальная стенка основана непосредственно на сланцевой глине (рис. 154-б). Конструкция нового мола образована целиком из бетонных массивов весом до 32 т, уложенных горизонтальными курсами с тщательной перевязкой швов во всех направлениях. Наружные массивы уложены попеременно тычком и ложком. На их боковых гранях устроены пазы полукруглого сечения, диаметром 30 см—по два паза на каждом тыч-

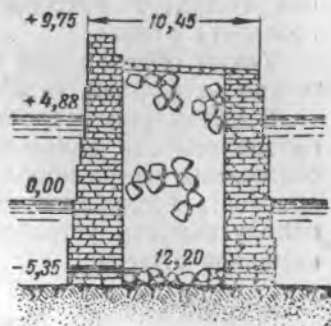
Рис. 155. Профиль молов

собой при помощи ласточкиных хвостов. Пространство между стенками заполняли каменной наброской. Ввиду почти полного отсутствия связи между элементами сооружения, такая конструкция оказалась очень слабой. Так, например, два мола в Портпатрике (рис. 155), начатые строительством в 1863 г., были разрушены штормами в 1870 г. (один на протяжении 150 м, другой — 90 м) и совершенно заброшены.

Стенки подобной конструкции в процессе строительства повреждаются по двум причинам: во-первых, вновь возведенные участки боковых стенок до ближайшей поперечной стенки легко разрушаются волнением; во-вторых, до тех пор, пока полости не заполнены бетоном, переливающаяся волна оказывает значительное давление на воду в полостях, в результате чего стенки распираются замкнутой ими водой.

В рассматриваемом примере мола общие дефекты описанного типа стенок были усугублены неглубоким заложением вертикальной стенки и устройством впереди нее высоко поднятого пологого откоса каменной наброски. Оба эти обстоятельства вызвали образование разбитых волн, донные скорости которых легко размывали песчаное дно перед молом и в его основании, а их повышенные ударные давления разрушили подмытую и не обладающую монолитностью стенку.

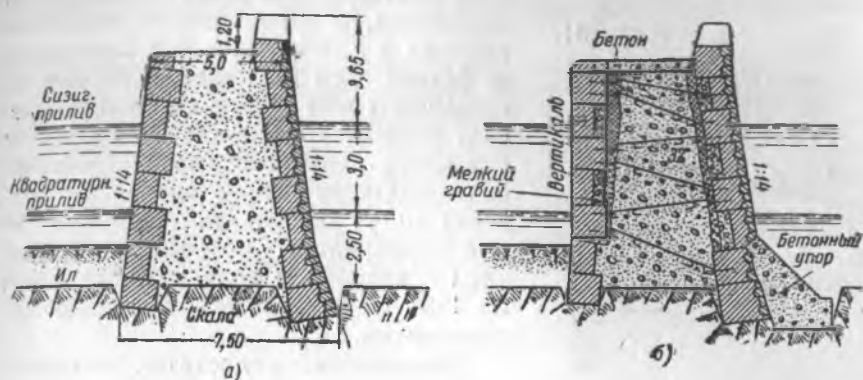
Рис. 156. Профили мола: первоначальный и после ремонта

28 февраля 1937 г. мол подвергся воздействию сильного шторма, причинившего серьезные повреждения среднему участку мола протяжением 80 м.

Обследование показало, что от бетонного ядра отслоились массивы как с морской, так и с тыловой стороны стенки, оторвав при

этом от ядра выступы бетона, находившиеся между хвостовыми частями тычковых массивов. С морской стороны массивы оказались сдвинутыми наружу почти параллельно своему прежнему положению. Между ними и ядром образовалась щель шириной

30 см. С тыловой стороны массивовая облицовка также отделилась от ядра, но здесь она не сдвинулась, а наклонилась в сторону гавани. В связи с этим ее грань приняла отвесное положение вместо прежнего уклона 1 : 14, а между массивами и ядром получилась клиновидная щель с максимальной шириной вверху около 50 см.

После повреждения стенка оказалась в опасном положении. В частности, ее внешняя часть из массивов даже при слабом волнении испытывала колебания с амплитудой 5 см. В качестве срочного мероприятия прежде всего связали поверху друг с другом внешние массивовые стенки стальными тросами, закрепленными за имевшиеся тумбы, рымы и за вновь вбетонированные анкерные болты.

В рассматриваемом примере, помимо немонолитности конструкции, отрицательную роль сыграли два дефекта, допущенные при строительстве мола: исключение поперечных стенок и применение в ядре тощего бетона, подвергшегося быстрому разложению. Оба этих дефекта привели к еще большему ослаблению связи между элементами сооружения. Характерен отрыв выступов бетонного ядра при отслоении массивов стенок.

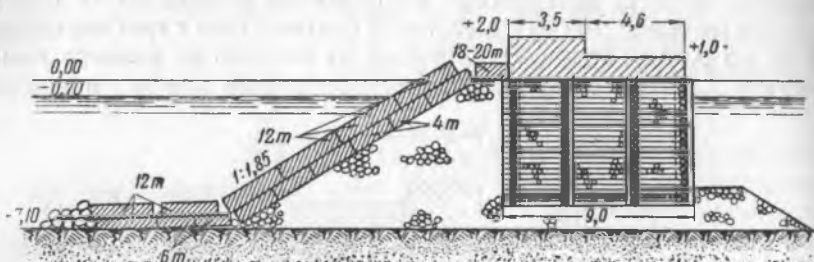
Рис. 159. Усиленный профиль волнолома

Однако к концу постройки первой очереди волнолома (1936—1937 гг.) обнаружались серьезные деформации, свидетельствующие об общей угрозе сооружению. Осадка некоторых ряжей значительно увеличилась. Надводная стенка местами получила продольные

и поперечные трещины и осадки. Сквозь швы между ряжами сильно били волны в гавань. В верхней части ряжей бревна отрывались волнами и каменная засыпка уносилась. Два ряжа были полностью разрушены. Наружная берма постели размывалась вплоть до образования пустот под передней частью ряжей.

На укрепленном участке (длиной 400 м) обнаружены местные смещения массивов, прикрывающих отсыпь. Камень под массивами просел и местами вымыт. Расположенные на верхней берме 18—20-тонные массивы отошли от парапета на 6—7 см. Наиболее сильные повреждения оказались у головы волнолома, где массивы сползли на 1,5—2,0 м, обнажив каменную отсыпь. Нижняя часть массивовой одежды в этом месте расстроена и некоторые массивы поломаны.

Несмотря на защиту сооружения передней отсыпью, повреждения надводного строения продолжают расти. Размеры его просадки и число трещин увеличиваются. В одном месте образовалась трещина шириной в 1,0 м и длиной 20 м, идущая вдоль парапета. Парапет здесь наклонился к морю. Трещина обнажает несколько

Первоначально пытались бороться с этими явлениями при помощи паллиативных мер и частичного ремонта, но вскоре состояние волнолома было признано настолько опасным, что в 1939 г. приступили к сплошному его укреплению путем устройства с наружной стороны защитной каменной отсыпи, прикрытой одеждой из двух слоев бетонных плит (плоских массивов) весом 4 и 12 т (рис. 159). В качестве упора для одежды уложили на дне такие же плиты-массивы весом 6 и 12 т. Верхнюю берму каменной отсыпи пригрузили изготовленными на месте бетонными массивами весом 18—20 т.

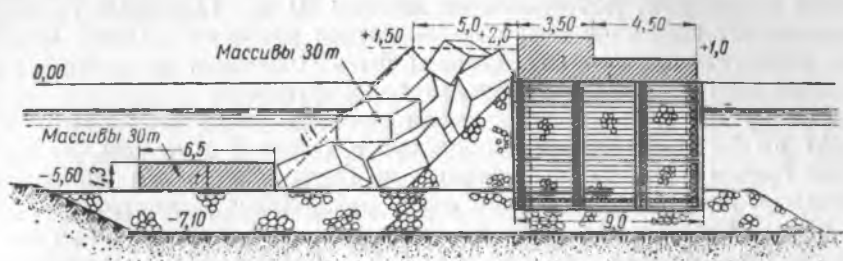
Рис. 160. Проект усиления участка волнолома

клеток ряжей, из которых вымыт камень. В этом же месте верхняя часть ряжей разрушена. Отмечено, что трещина и разрушение ряжей возникли в последний год перед осмотром.

В целом усиленная часть волнолома требует неотложного серьезного ремонта, а часть, оставшаяся неукрепленной, — усиления профиля. Учитывая не вполне удачный опыт укрепления с помощью каменной отсыпи, прикрытой плитами, на неукрепленном участке спроектировано устройство наброски из массивов весом 30 т (рис. 160). Упором для нее должны служить два ряда таких же массивов. Под наброской и защитными массивами предусмотрена каменная постель, которая одновременно должна обеспечить дно от размыва. В связи с уменьшением глубин впереди волнолома (от заносимости) постель намечено устроить в котловане.

Намеченную наброску 30-тонных массивов перед неукрепленным участком волнолома (рис. 160) следует признать рациональной. Она более надежна, чем защищенная плитами каменная отсыпь по рис. 159, и не потребует столь частых ремонтов. На ранее укрепленном участке необходимо восстановить отсыпь и плиты. Что же касается надводного строения и верхней части ряжей,

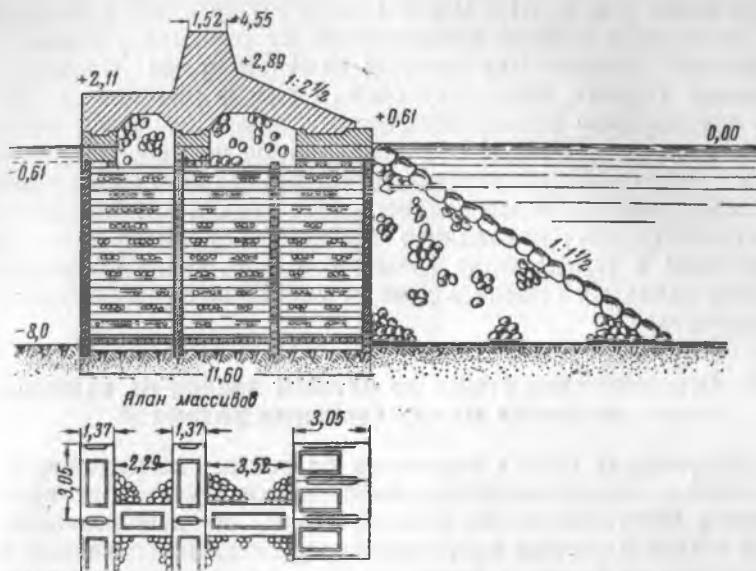
Рис. 161. Профиль волнолома и план массивов надстройки

9—10 ноября 1913 г. сооружение подверглось действию чрезвычайно сильного шторма. Ветер, имевший непрерывно в течение 16 час. среднюю скорость 27 м/сек, развил высокие волны. Через верх волнолома переливались большие массы воды.

Два участка волнолома длиной 336 и 76 м потерпели серьезные повреждения. В бетонной надстройке появились продольные и поперечные трещины шириной до 70 см и отколы. Она просела с наклоном во внешнюю сторону. Часть парапета оказалась разбитой

и снесенной. Глыбы и камни передней отсыпи были разбросаны, так что глубина воды у стенки достигла 4,25 м. Последнее явление имело место не только на поврежденных участках, но почти на всей длине сооружения.

Ряжевая надводная стенка терпела частые штормовые повреждения. Ввиду этого в 1905—1912 гг. она была перестроена. Ряжи были срезаны на отметке — 0,61 м и на них уложены в два курса три продольных ряда массивов, соединенные через определенные промежутки поперечными рядами (рис. 161). Размеры большинства массивов  $3,05 \times 1,37 \times 0,61$  м, вес их около 5 т. Пространство между рядами массивов заполнено камнем и сверху, секциями по 7,62 м, возведена надстройка с парапетом из уложенного на месте бетона.

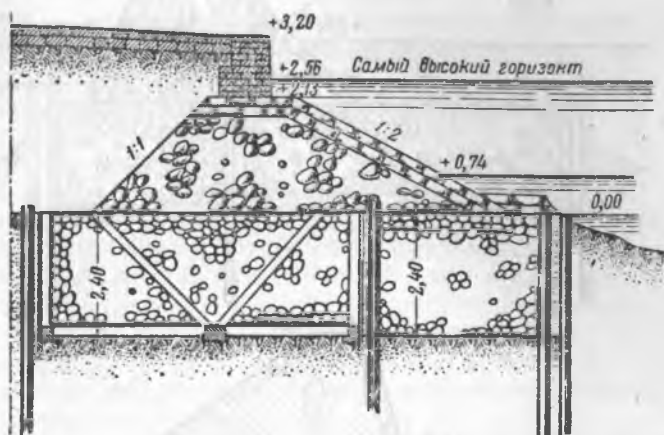
Рис. 162. Профиль корневого участка оградительной стенки

Корневая часть сооружения (рис. 162) была повреждена лишь в верхней своей зоне, где оказалась частично опрокинутой льдом вертикальная парашютная стенка. Каменный откос не пострадал.

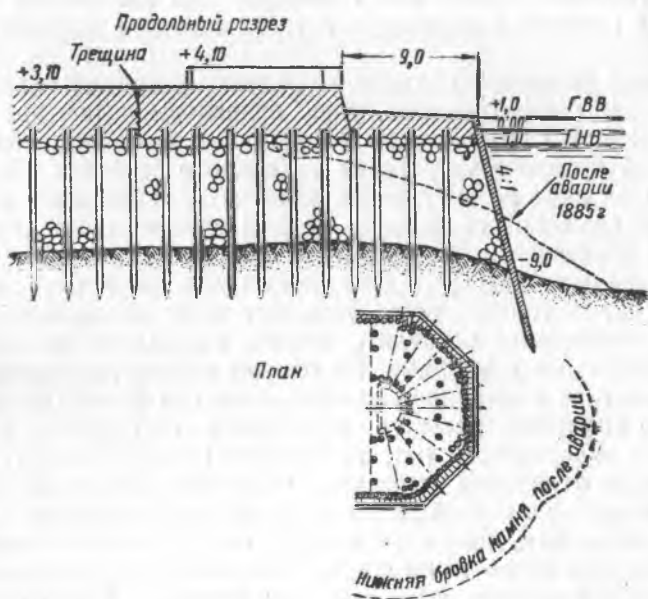
Рис. 165. Голова мола

В год окончания постройки мола (1885) его головная часть потерпела первую аварию. Бетонная плита на конце мола была разбита волнами, и ограждающие ее сваи сломаны. Каменная засыпка высыпалась из-под передней части надводного строения

головы; таким образом, оно оказалось опирающимся только на одиночные сваи и получило осадку на 10 см, оторвавшись от надводного строения остальной части сооружения (рис. 165).

ена широкая низкая берма в виде тонкой бетонной плиты. Плита была дополнительно ослаблена многими пронизывающими ее анкерными тягами. В силу этого она легко могла быть разбита волнами, которые ударяли о нее не только сверху, но и снизу, проникая сквозь щели ограждающих свайных рядов. Свайное ограждение в головной части не было усилено, как это обычно делается в подобных сооружениях. Более того, клиновидные щели в углах свайных рядов (см. п. 34) были перекрыты очень слабо — только тремя дополнительными сваями к каждому углу (рис. 165). Совокупность этих обстоятельств привела к разрушению волнами бетонной плиты и торцовых свай, после чего стали неизбежными вымывание каменной засыпки и просадка надводного строения.

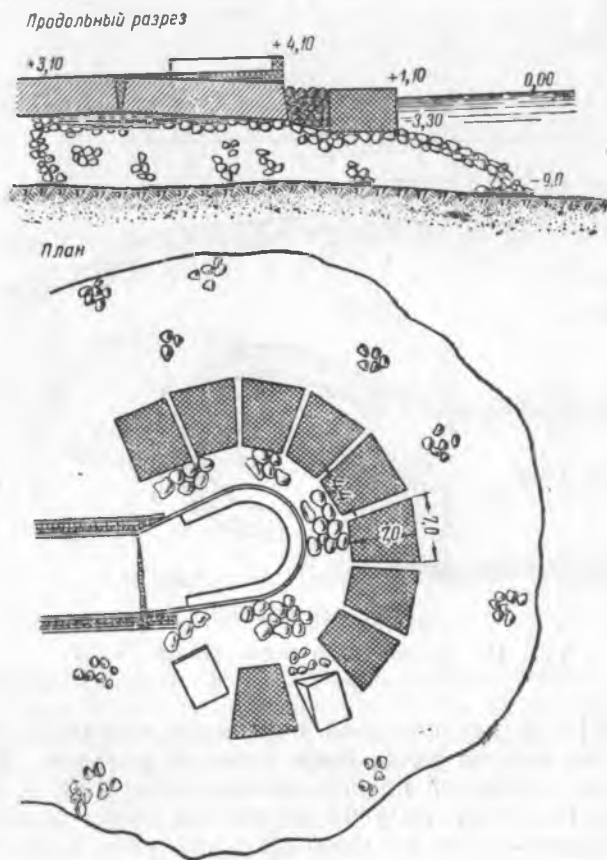
Рис. 167. Восстановленная голова мола (1901—1902 гг.)

В связи с происходившими смещениями массивов в последующие годы приходилось время от времени прикрывать образовавшиеся бреши новыми массивами, вес которых иногда доводили до 650 т. В целом все же была достигнута, наконец, относительная стабилизация сооружения.

В 1902 г. установили еще три больших массива, опять подбили бетон в пустоты под кладкой головы сооружения и засыпали крупным камнем пространство между ней и массивами. Вслед за этим нарастили кладку головы до прежней отметки.

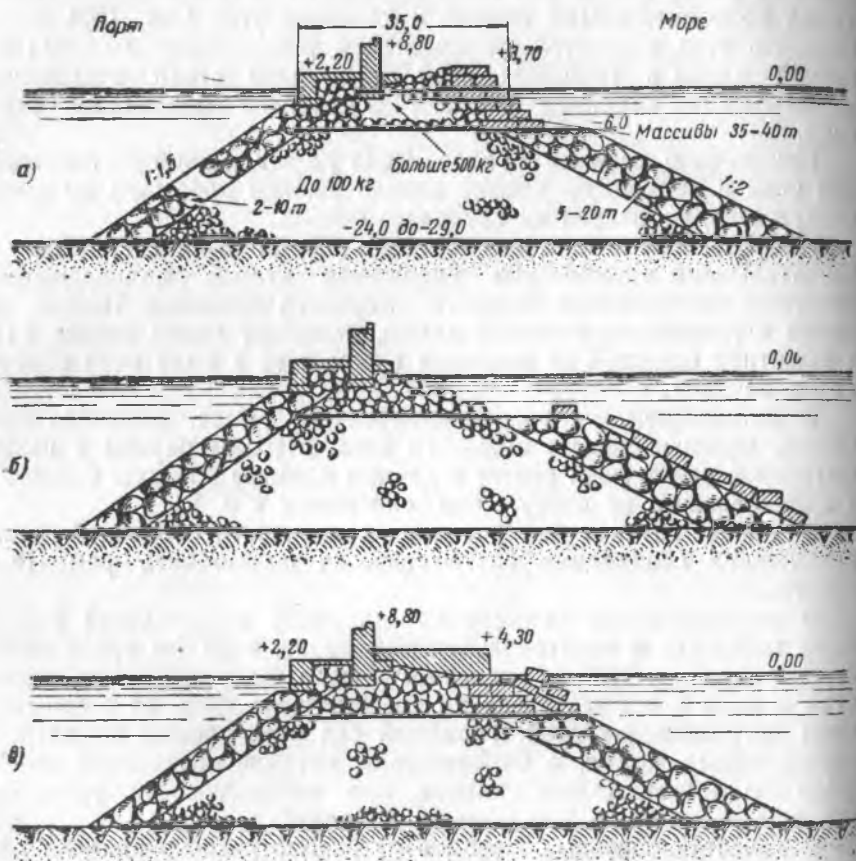
Рис. 168. Профили волнолома:

Первые 10 лет по окончании постройки волнолом хорошо сохранялся, но затем, во время сильного шторма 27 ноября 1898 г., он потерпел тяжелую аварию. Вначале повреждение получил участок протяжением в 150 м, а далее разрушения постепенно распространились до самой головы волнолома. На части сооружений массивы, уложенные в правильную кладку, были сброшены на откос или оттянуты в море; берма перед парапетом оказалась размытой, но парапетная стенка уцелела (рис. 168-б). На других участках, наоборот, парапет был разбит на глыбы весом 300—1000 кг. Некоторые глыбы были сдвинуты, а другие сброшены внутрь порта; на этих участках кладка из массивов пострадала меньше.

Волнолом восстановлен с усилением верхней части его профиля (рис. 168-в). Оно заключалось в том, что на восстановленной в прежнем виде ступенчатой кладке массивов и каменной наброске ядра была возведена монолитная бетонная надстройка до отметки + 4,3 м. Надстройка была доведена до уцелевшего парапета, а в местах, где он был разрушен, устроена вместе с парапетом. Снаружи массивовая кладка была прикрыта наброской массивов. В таком виде сооружение относительно благополучно сохраняется.

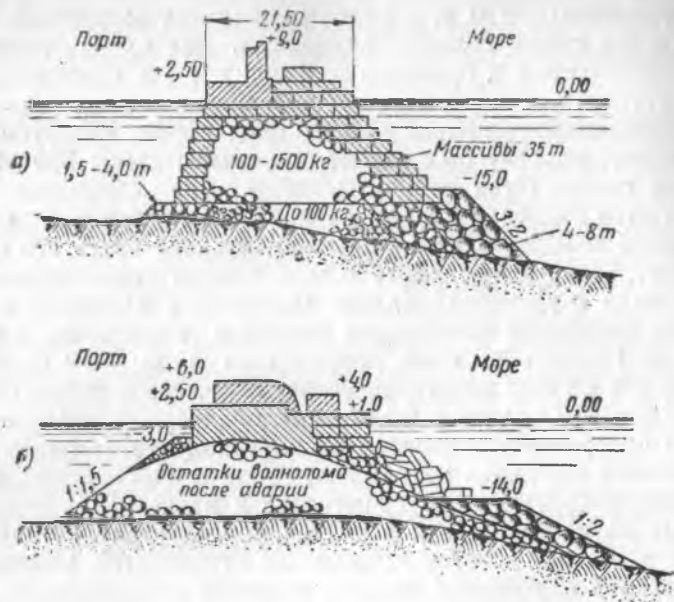
Рис. 169. Профили волнолома:  
а) первоначальный; б) после восстановления

Однако большинство сооружений указанного типа потерпело серьезные повреждения и потребовало переустройства. Так, например, наиболее типичный волнолом (рис. 169-а), несмотря на свой чрезвычайно мощный профиль и глубоко опущенную одежду из массивов, вскоре после постройки (в 1902 г.) был на значительном протяжении полностью разрушен до глубины 4—5 м. Впоследствии сооружение было восстановлено уже по профилю, показанному на рис. 169-б, с исключением ступенчатой кладки массивов.

Вместе с тем откосный тип сооружения вызывает образование прибойной волны, особенно разрушительно действующей на тело

сооружения и парпетную стенку. Свидетельством этого может служить высота всплеска у волнолома, описанного вначале, достигающая 20—30 м. У соседней части волнолома, построенной в ви-

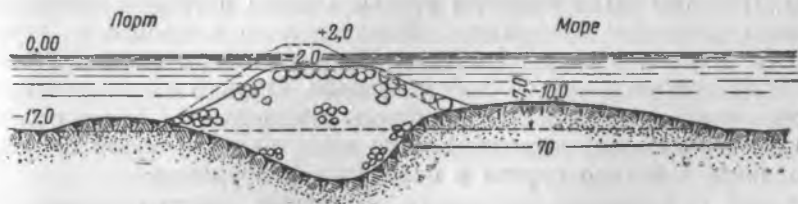
Рис. 172. Осадка волнолома

В дальнейшем неоднократно повторялись внезапные осадки верха наброски на 2—4 м. В частности, такая осадка произошла, когда сооружение было уже возведено на полную высоту (рис. 172). После этого вновь пополнили профиль и сооружение стабилизировалось.

В результате осадки на постройку волнолома израсходовано материалов на 100% больше, чем предполагалось по проектному профилю. Часть излишне отсыпанных материалов осталась в расползшемся при осадках профиле волнолома, но основная их масса погрузилась в дно, уплотнив илистый грунт и частично вытеснив его из-под подошвы. По обеим сторонам сооружения образовались валы выпучившегося грунта. Высота вала с морской стороны достигла 7,0 м, его ширина — 70 м (рис. 172).

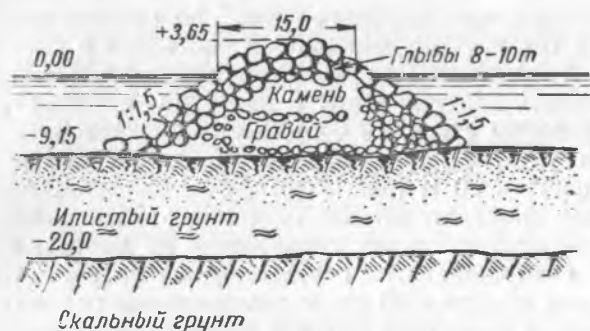
Рис. 173. Профиль волнолома

Часть волнолома протяжением 2200 м построена в 1897—1902 гг. из каменной наброски, включающей гравийное ядро, с прикрытием глыбами весом в 8—10 т (рис. 173). Откосы с внешней и внутренней (портовой) сторон имеют уклон 1 : 1,5.

10 декабря 1902 г. во время сильного шторма участок волнолома длиной 300 м получил осадку и погрузился в дно на 3,0—4,25 м.

Через пять дней то же произошло со смежным участком длиной 90 м. Деформация волнолома имела своеобразный характер: оползла и погрузилась в дно лишь часть профиля со стороны порта; наоборот, часть его, обращенная к наступающим волнам, не пострадала. Вся потерпевшая деформацию часть волнолома была возведена в строительный сезон того же 1902 г. Предполагали, что во

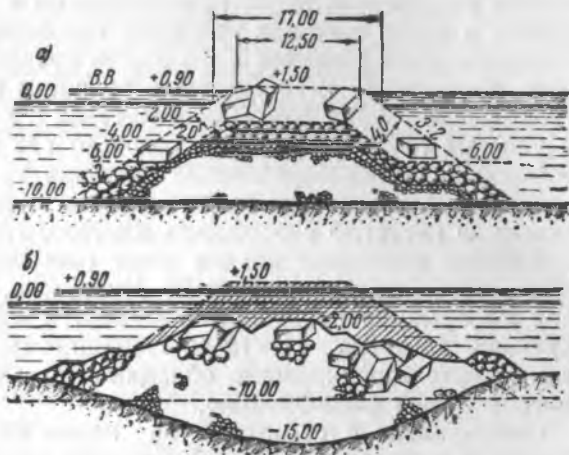
Рис. 176. Профили четвертого участка мола до и после осадки

Для четвертого участка мола длиной 2350 м, расположенного на глубинах около 10,0 м, применен в 1912—1922 гг. значительно более широкий профиль (рис. 176-а) из камня, глыб весом в 100—2500 кг и массивов размером 3,40 × 2,0 × 1,50 м, весом в 20 т.

Вскоре по окончании постройки этой части мола на двух участках длиной в 105 м и 120 м, расположенных вблизи головы мола на расстоянии 150 м друг от друга, произошли внезапные осадки.

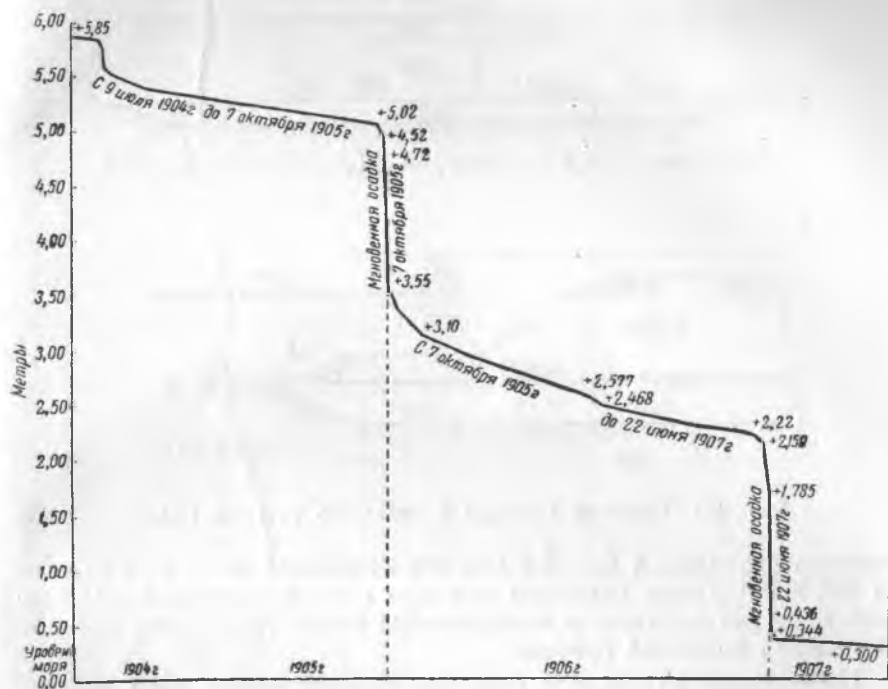
Рис. 179. Диаграмма осадки набережной

На рис. 179 приведена диаграмма осадки стенки набережной, вычерченная по данным нивелировки одного из огрузочных массивов. Из диаграммы видно, что стенка претерпевала и непрерывные, медленные осадки, длящиеся годами, и внезапные мгновенные резкие деформации (просадки).

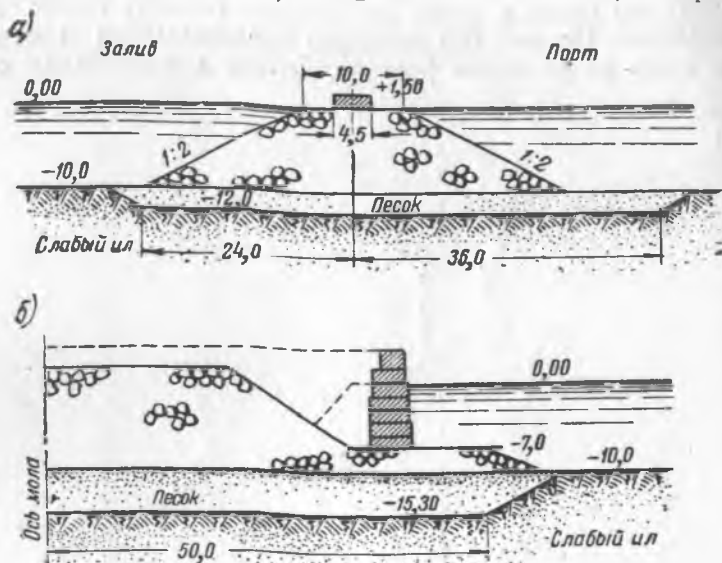
Рис. 181. Профили среднего и головного участков мола

На среднем участке мола (рис. 181-а) за четыре года (1912—1915) величина осадки оказалась равной только 0,50 м и за последующие 12 лет (1916—1927) — 0,30. Соответствующие данные для головного участка (рис. 181-б): 0,90 и 0,30 м. После 1927 г. осадка практически прекратилась. Таким образом, суммарная осадка грунта за 16 лет на всем протяжении мола, где была устроена песчаная подушка, выразилась в 0,80—1,20 м, причем выпучивания грунта по сторонам сооружения не было обнаружено, несмотря на произведенные тщательные промеры.

Не будучи в состоянии объяснить причину столь успешного применения песчаной подушки, строители называли это явление «парадоксом» и «феноменом». Сделанные ими расчеты еще более подтвердили необычность явления: по различным формулам была получена предельная несущая способность илистого грунта в условиях среднего участка мола (рис. 181-а) в  $0,36 \text{ кг/см}^2$ , между тем в действительности наибольшая местная нагрузка на грунт в этом случае достигала  $1,22 \text{ кг/см}^2$ , и все же деформации, как указано, были незначительны.

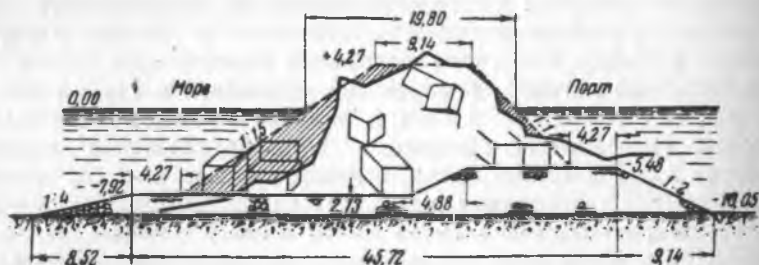
Рис. 183. Профиль удлинения мола до и после деформации

За 25 лет эксплуатации мол получил осадку свыше 2 м. До настоящего времени происходят подмывы донной волной наружной бермы постели и сползание массивов к подножью откоса, а также сбрасывание массивов ударами волн. Раскатанные массивы оттягиваются до 35 м от оси мола; некоторые из них погружаются на всю свою высоту в грунт дна. Характерный профиль мола после деформации показан на рис. 183. Для пополнения ослабленного с наружной стороны профиля приходится периодически производить дополнительно наброску массивов.

Инженер П. П. Сорокин видит эту причину в том, что в связи с малой толщиной каменной постели под наброской массивов происходит высасывание сквозь постель мелких частиц грунта, подобно тому, как это изложено в п. 22. К этому можно добавить, что, когда под действием осадки постели и массивов наружный откос наброски становится крутым (рис. 183), волны, ударяющие о него, оказываются в состоянии сбрасывать массивы и усиливать повреждения мола.

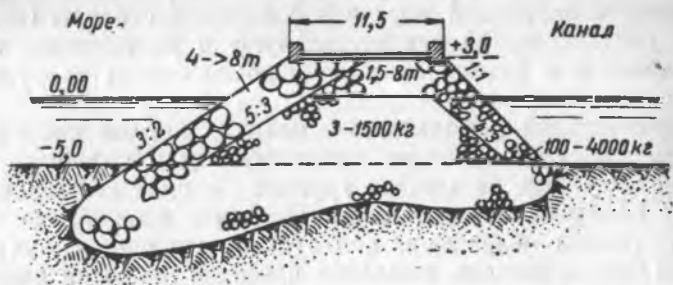
Рис. 184. Профиль молов после просадки в грунт

Подобное явление наблюдалось на молах, ограждающих канал одного из портов (рис. 184). Они построены длиной по 4 км каждый, на глубинах 4,5—8,0 м. Высота волн не превышает 4,0 м и поэтому молы построены из камня и естественных глыб.

После постройки молов были замечены значительные осадки от размывов, особенно с наружной стороны (рис. 184). Этому, несомненно, способствовала опущенная до самого дна одежда из крупных глыб, сквозь большие пустоты которой легко могло происходить высасывание грунта. Попытки защитить дно впереди на-

сывался волнами. В итоге молы углубились в дно, причем морская половина профиля погрузилась значительно глубже. Предварительное устройство постели из каменной наброски в котловане предотвратило бы последующие деформации.

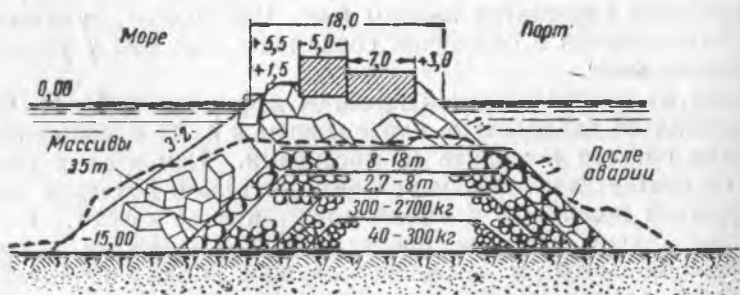
Рис. 185. Профиль волнолома до и после аварии

Волнолом одного из портов первоначально имел профиль, показанный на рис. 185. Во время штормов 1893—1910 гг. сооружение терпело непрерывные повреждения: сбрасывание монолитной надстройки, раскатывание массивов наброски, расстройство и общее понижение профиля. Характерный деформированный профиль показан на рис. 185 пунктиром. В течение ряда лет волнолом восстанавливали, постепенно усиливая его профиль. Стабилизации удалось достичь лишь после того, как надводному от-

В результате всех этих деформаций верхняя часть сооружения оказывалась срезанной на большую или меньшую высоту, откосы делались более пологими, и весь профиль как бы расползался в стороны (рис. 185).

косу и части подводного откоса (несколько ниже уреза воды) был придан пологий уклон 3 : 1.

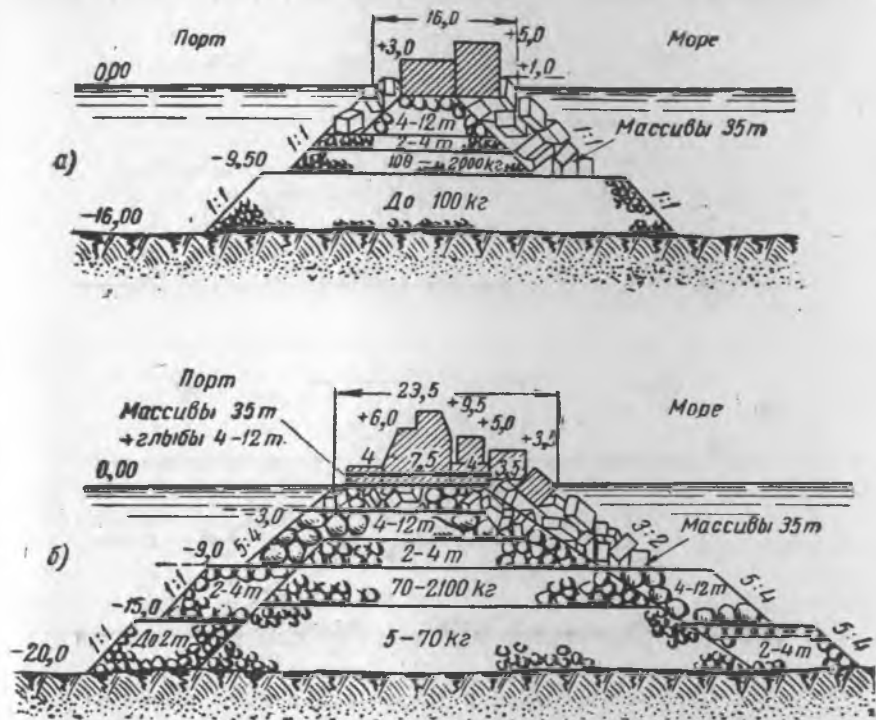
Рис. 186. Первоначальный и улучшенный профили мола

В другом порту мол был построен почти по такому же профилю (рис. 186-а). Он испытывал аналогичные аварии, и, как и описанный выше волнолом, его приходилось неоднократно восстанавливать, перекалывая и укладывая новые массивы по более пологому откосу. Для удлинения мола в 1890—1897 гг. применен гораздо более мощный профиль (рис. 186-б). Помимо уве-

личения общей ширины мола, откосам с наружной стороны придали более пологие уклоны и значительно утяжелили кладку верхнего строения. Новый профиль в целом сохраняется, хотя все же на внешнем откосе происходит некоторое расстройство массивов.

В одном случае (рис. 186) устроили несколько более пологий подводный откос, а над водой уложили тяжелые массивы. Этим

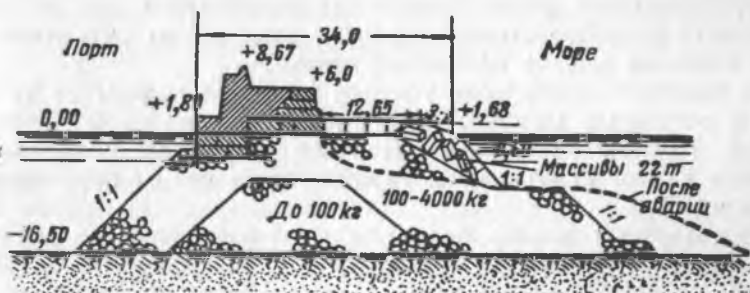
Рис. 189. Профили мола до и после аварии

Мол построен по профилю, изображенному на рис. 189. Он подвергается воздействию волн высотой 6—7 м. Сооружение терпело многочисленные повреждения, и в конце концов в один из штормов его внешняя часть была снесена волнами до отметки —5—6 м, (на рис. 189 показано пунктиром).

Прежде всего обращает на себя внимание недостаточный вес элементов (глыб и массивов), употребленных при строительстве мола. Уменьшение веса элементов, видимо, предполагали компенсировать значительным уширением профиля: ему дана ширина на горизонте воды 34,0 м, вместо обычной для таких сооружений ширины 22—24 м. Однако большая ширина мола смогла повлиять только на размер аварии: при меньшей ширине, вероятно, была бы разрушена вся верхняя часть сооружения.

Причинами повреждений явились также нерациональные очертания профиля и размещение в нем элементов. Надводный откос массивовой наброски был доведен только до отметки +1,68 м. Берма наброски шириной 12,65 м была горизонтальной. Таким образом, волны, разбитые на подводном откосе, очень мало ослаблялись, проходя над коротким надводным откосом и горизонтальной бермой. На конце бермы возвышалась высокая стенка, которая принимала на себя весь удар волн и частично их отражала. В результате этого возникало сильное ударное и размывающее воздействие волновых струй на массивы, лежавшие на берме впе-

реди стенки. Массивное покрытие бермы было очень слабым: оно состояло только из одного слоя массивов. Волны, ударявшие о надводную стенку, легко оттягивали массивы на берме, после чего начинали размывать каменное ядро мола, состоявшее из не очень больших элементов (весом от 100 до 4000 кг). Дальнейшее разрушение продолжалось еще более интенсивно. Как уже указывалось, только благодаря большой ширине профиля повреждения оказались ограниченными морской половиной мола. Если бы шторм продолжался более длительное время, то, вероятно, пострадала бы также и надводная стенка и вся тыловая часть сооружения.

При восстановлении мола усилили защитное прикрытие из массивов и соединили массивы на берме дополнительной бетонной кладкой. Повидимому, такое частичное устранение дефектов сооружения не может полностью гарантировать его от последующих повреждений.

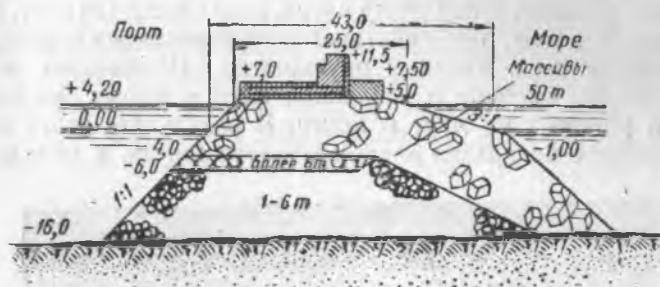
Рис. 190. Профиль мола

Во время сильного шторма в 1924 г. некоторые участки парапетной стенки, каждый объемом до 120 м<sup>3</sup>, были сброшены волнами внутрь порта. Само тело мола не пострадало благодаря надежному прикрытию тяжелыми массивами.

Причина аварии заключается в том, что пологий надводный откос массивовой наброски доведен только до отметки  $+5$  м, и соответственно этому парапетная стенка поставлена близко к урезу воды. Возвышение откоса, вообще недостаточное для ослабления волн высотой  $8,0$  м, в данном случае, при наличии приливных колебаний, было явно малым. Откос следова-

ло поднять минимально до  $+7,0$  м, уширив его на  $6$  м хотя бы за счет уменьшения ширины бетонной плиты. При этом стенка, отодвинутая назад, подвергалась бы гораздо меньшему удару волн.
