ПРИЧИНЫ  
ПОВРЕЖДЕНИЙ  
ПОРТОВЫХ  
ОГРАДИТЕЛЬНЫХ  
СООРУЖЕНИЙ

Книга посвящена исследованию причин повреждений портовых оградительных сооружений — молов и волноломов. На основе анализа сделаны теоретические и практические выводы, заключающие в себе ряд указаний в области проектирования, строительства и технической эксплуатации оградительных сооружений.

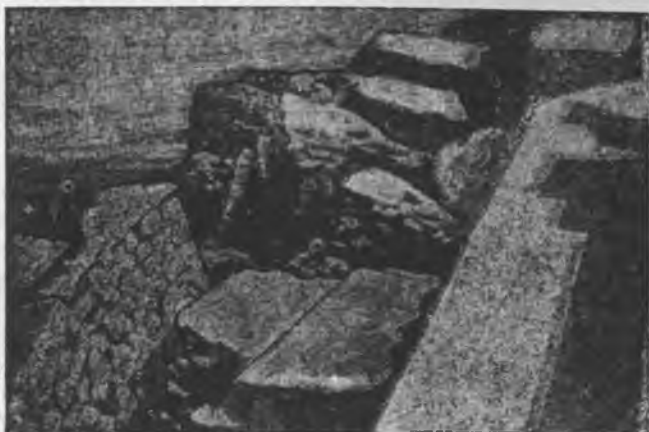
Рис. 196. Вид бутовых массивов в наброске

впереди виден бутовый массив, растрескавшийся при осадке. Во всяком случае, применение для массивов, назначенных в наброску, слабого, нестойкого бетона либо камня, щебня и гравия малой прочности совершенно недопустимо. На рис. 196 и 197 видно весьма неудовлетворительное состояние бутовых и бетонных массивов, изготовленных из материалов недостаточной прочности и стойкости. Мы исключаем здесь из рассмотрения естественные массивы и глыбы соответствующего веса, поскольку добыча их возможна лишь в крайне редких случаях и сопряжена с чрезвычайной трудностью.

Устройство пазов в массивах и применение цепных стропов для

операций с ними следует запретить. В отечественном строительстве, в отличие от заграничной практики, этот устарелый способ уже и сейчас не применяется. Привычное для наших строителей устройство четвертей на нижней грани массивов и употребление

тросовых стропов должны быть сохранены. Однако во избежание повреждений углов четвертей следует рекомендовать устройство

фасок и оставление деревянных подкладок в четвертях при распалубке массивов.

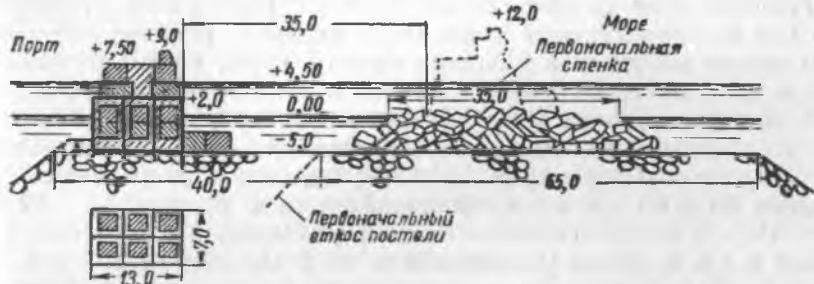
Рис. 199. Построенный мол

Для постройки мола был избран смешанный тип сооружения (рис. 199 справа). В основание мола отсыпали призму из камня, отсортировав его на категории 20—100—2000 кг. Ширина призмы поверху 65 м, отметка ее верха—5,0 м. На каменной призме устроили наброску из массивов весом в 100 т со стороны моря и 60 т со стороны порта. Верх массивовой наброски вывели несколько выше нулевого горизонта (уровня отлива). Ей придали ширину поверху, равную 35 м, выравнивали камнем и перекрыли бетонной

В течение 1890—1893 гг. удалось построить 253 м мола, но в ноябре 1893 г. штормом, продолжавшимся три дня, было полностью разрушено 60 м вертикальной стенки и бетонной плиты. На остальной части мола вертикальная стенка получила повреждения.

В декабре того же 1894 г. штормом было полностью разрушено 132 м стенки, вновь возведенной по усиленному профилю. Одновременно волнами было снесено около 200 массивов весом в 60 т.

Каменная наброска была уширена в сторону порта на 40 м, и на ней, на расстоянии 35 м от прежней стенки, были установлены стальные гиганты размером  $13 \times 7 \times 7$  м, сконструированные из уголков  $60 \times 60 \times 6$  мм с обшивкой листами толщиной в 12 мм (рис. 199). В отсеки гигантов сначала укладывали слой бетона толщиной в 1,5 м, затем устанавливали по 2 массива  $4 \times 3 \times 2,5$  м весом по 60 т и, наконец, в оставшиеся свободными промежутки между стенками гиганта и массивами укладывали насухо бетон на быстро схватывающемся цементе. После заполнения гигант, весивший в порожнем состоянии 30 т, приобретал вес около 1400 т (на воздухе).
